クローズドシステム処分場における
雪害対策マニュアル
(HP版)

特定非営利活動法人 最終処分場技術システム研究協会
(NPO・LSA)

雪害対策研究委員会

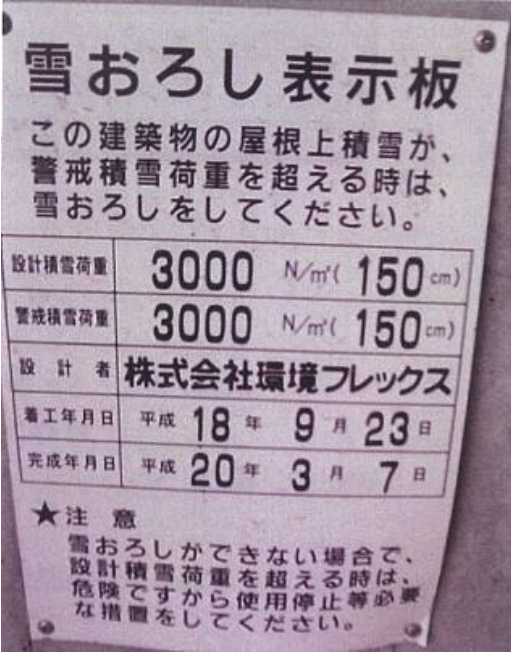
図 1-1 福井県小浜市一般廃棄物最終処分場における表示例

</div>	雪下ろし表示板		この建築物の屋根上積雪が警戒積雪荷重を超える時は、雪おろしをしてください。		設計積雪荷重	N/m ² (cm)	警戒積雪荷重	N/m ² (cm)	設計者		着工年月日	平成 年 月 日	完成年月日	平成 年 月 日

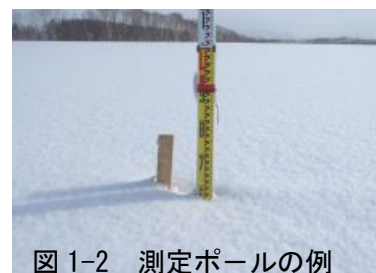
図 1-2 測定ポールの例

地表等に測量用ポール（赤白 20 cm ピッチ）を立てて、雪面の高さを目視で確認する。積雪量は風の影響が大きく、建物や樹木周辺では風の乱れが生じることから、吹きだまり等が発生し、積雪状況に差が発生する。したがって、測量ポール設置場所は、風向きなどを考慮して選定する必要がある。

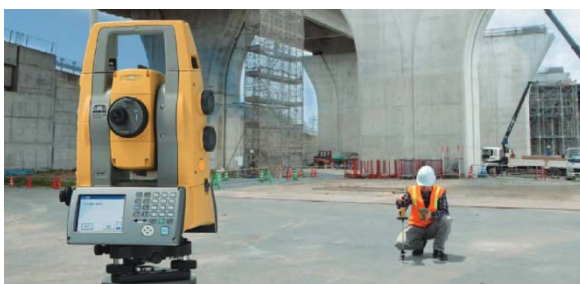
図 1-4 屋根部材の観測方法例

- ・ トータルステーション (自動・手動、変位測定位置に反射プリズムを設置)
- ・ ひずみゲージ
- ・ 監視カメラ

トータルステーション 出典：株式会社トプコンカタログ

屋根部材の観測方法の例を図 1-4 に示す。

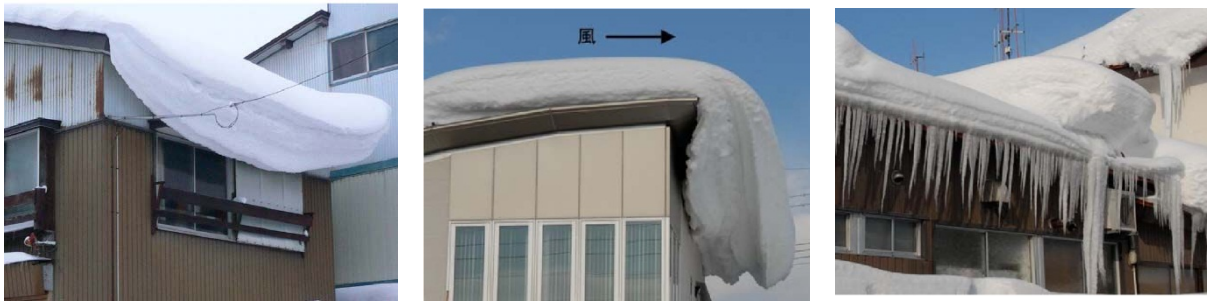
図 1-5 屋根材端部の雪の状態の例（左から「巻きだれ」「雪庇」「氷柱」）

屋根の端部(軒)では、上部からの降り積もった雪が、融雪、滑落により下がってきて、「巻きだれ」「雪庇」「氷柱」などが発生する。特に降雨や、晴天時の気温上昇や日射で雪が融けはじめると、**一気に落雪し危険**であるため、大きく成長する前に除雪・撤去することが望ましい構造もある。軒周辺に、雨とい、電設・配管などがある場合は、作業時に破損しないような注意が必要である。

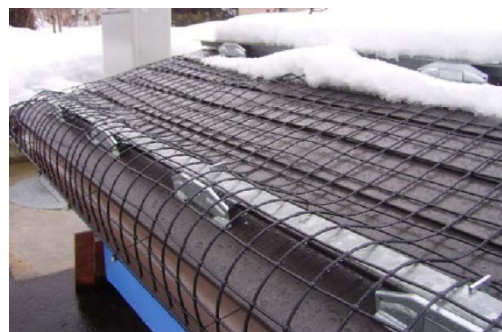
図 1-7 電熱装置を軒先のみ設置

直接加熱する方法としては、ロードヒーティングのように、電熱線による加熱や不凍液を屋根面に循環させたりする工法もある。熱エネルギー利用する融雪のため効果は大きいですが、設置時の費用だけでなく、電気代などの維持費も大きいことから、全面設置するのではなく、図 1-7 のように軒先だけの設置でも効果的である。

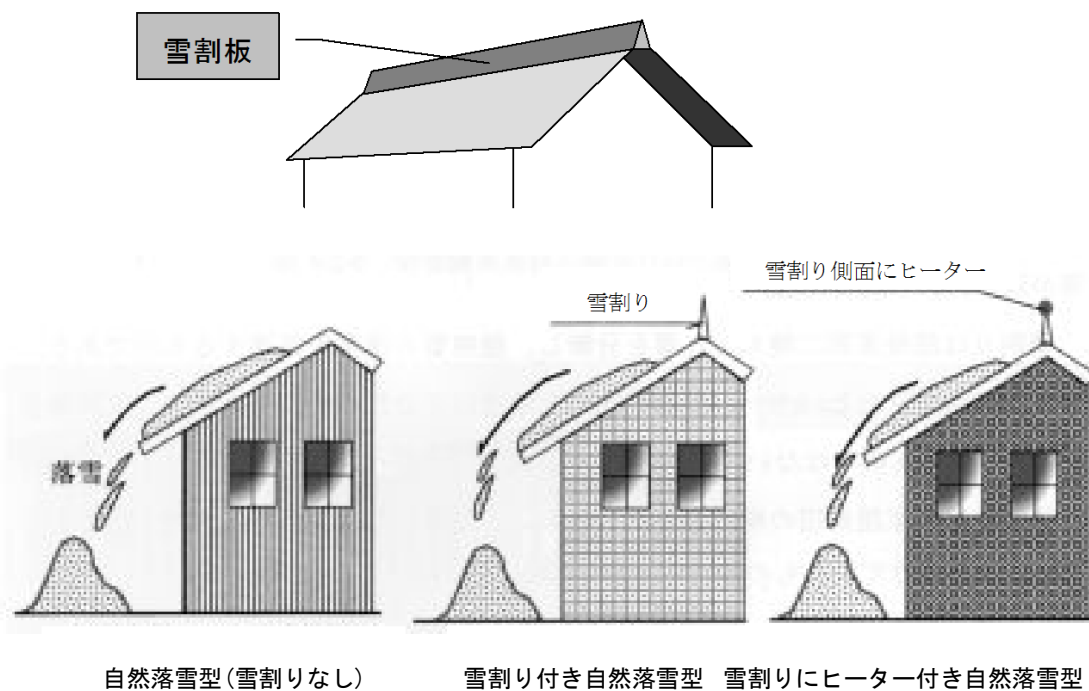
図 1-8 落雪促進屋根 出典：(社)雪センター「雪処理技術事例」

- ・滑りやすい屋根ふき材（ステンレス鋼板やフッ素樹脂鋼板等の滑雪能力のある金属板など）や塗料（フッ素加工など）の使用。
- ・屋根勾配が3/10程度以上ある。
- ・屋根の形をできるだけ単純にする。
- ・落雪を妨げる障害物がない。
- ・巻垂れ防止のため、軒屋根の部分を急勾配にして軒雪を自然落下させる。
- ・塗装面の補修などのメンテナンスを実施。

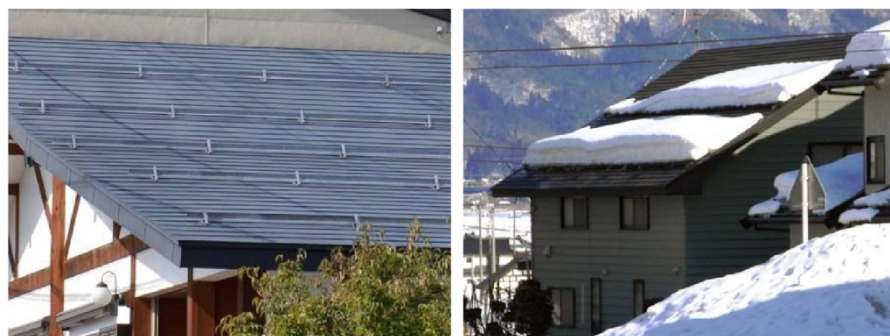
図 1-9 雪止め金具による落雪防止屋根

屋根勾配部に横棧の雪止め構造があるものと、屋根をフラットにしたものに分かれる。

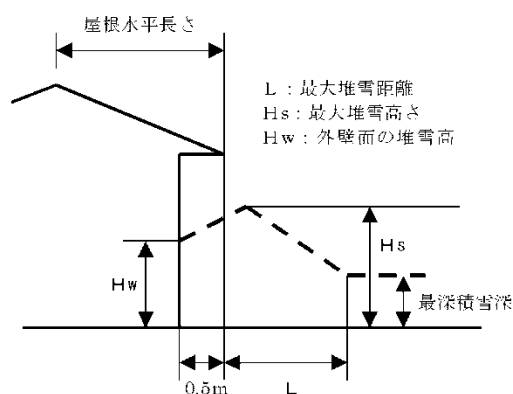
図 1-10 堆雪距離と堆雪高さの計算例

最深積雪深	屋根水平長さ	2.0	3.0	4.0	5.0
		1.0	L 0.9	1.6	2.0
	Hs 1.6	2.1	2.4	2.7	
	Hw 1.0	1.5	1.8	2.1	
1.5	L	1.3	1.9	2.4	2.9
	Hs	2.4	2.8	3.2	3.5
	Hw	1.3	2.2	2.6	2.9
2.0	L	1.4	2.2	2.7	3.3
	Hs	3.0	3.5	3.9	4.3
	Hw	2.4	2.9	3.3	3.7
2.5	L	1.6	2.4	3.0	3.6
	Hs	3.6	4.2	4.6	5.0
	Hw	3.0	3.6	4.0	4.4
3.0	L	1.7	2.5	3.3	3.9
	Hs	4.2	4.8	5.3	5.7
	Hw	3.6	4.2	4.7	5.1

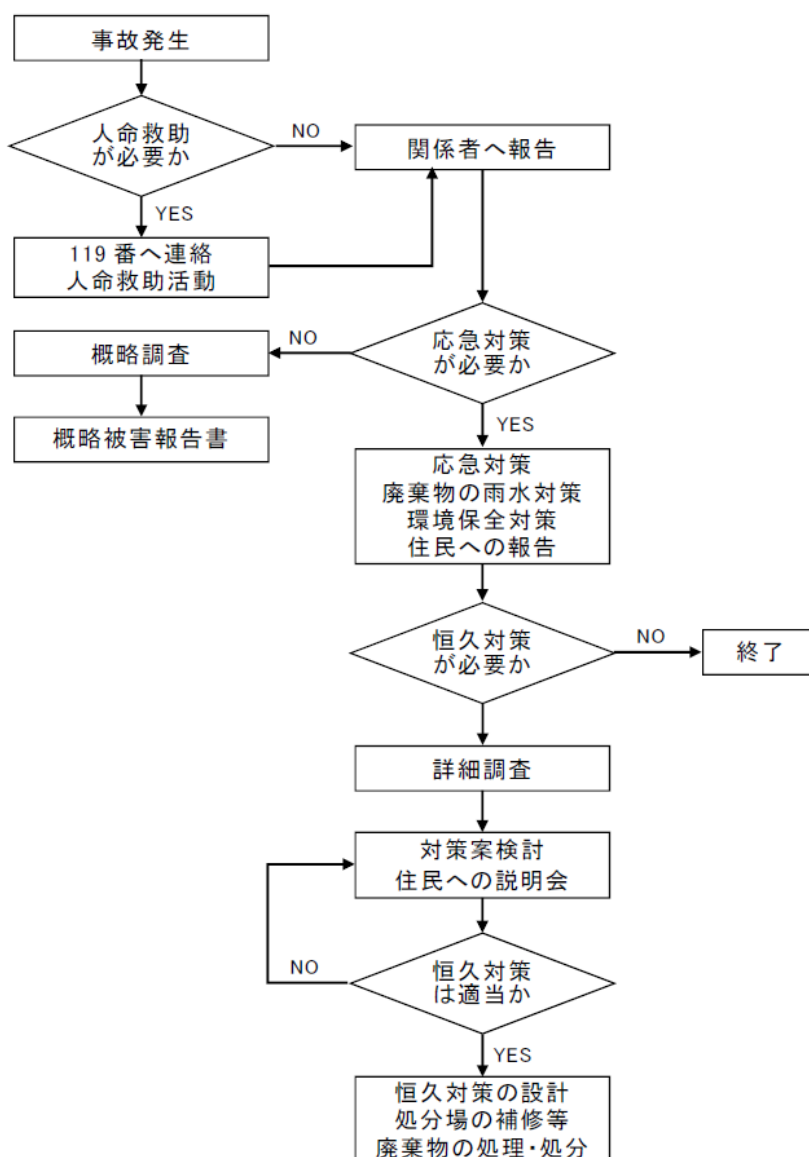
図4-1 事故発生時のフローの例

ここでは、万が一、雪による被害を被った場合の対応フローを以下に示す。

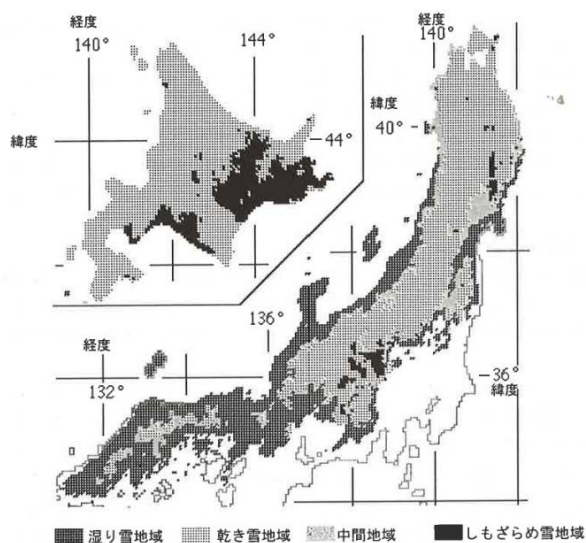
図 1-1 日本各地の積雪の地域特性分布

「日本の冬の気候と積雪の地域性」²⁾として石坂は国内の積雪地域を 4 区分に分け、それぞれの特徴をまとめている。(図 1-1、表 1-2 参照)

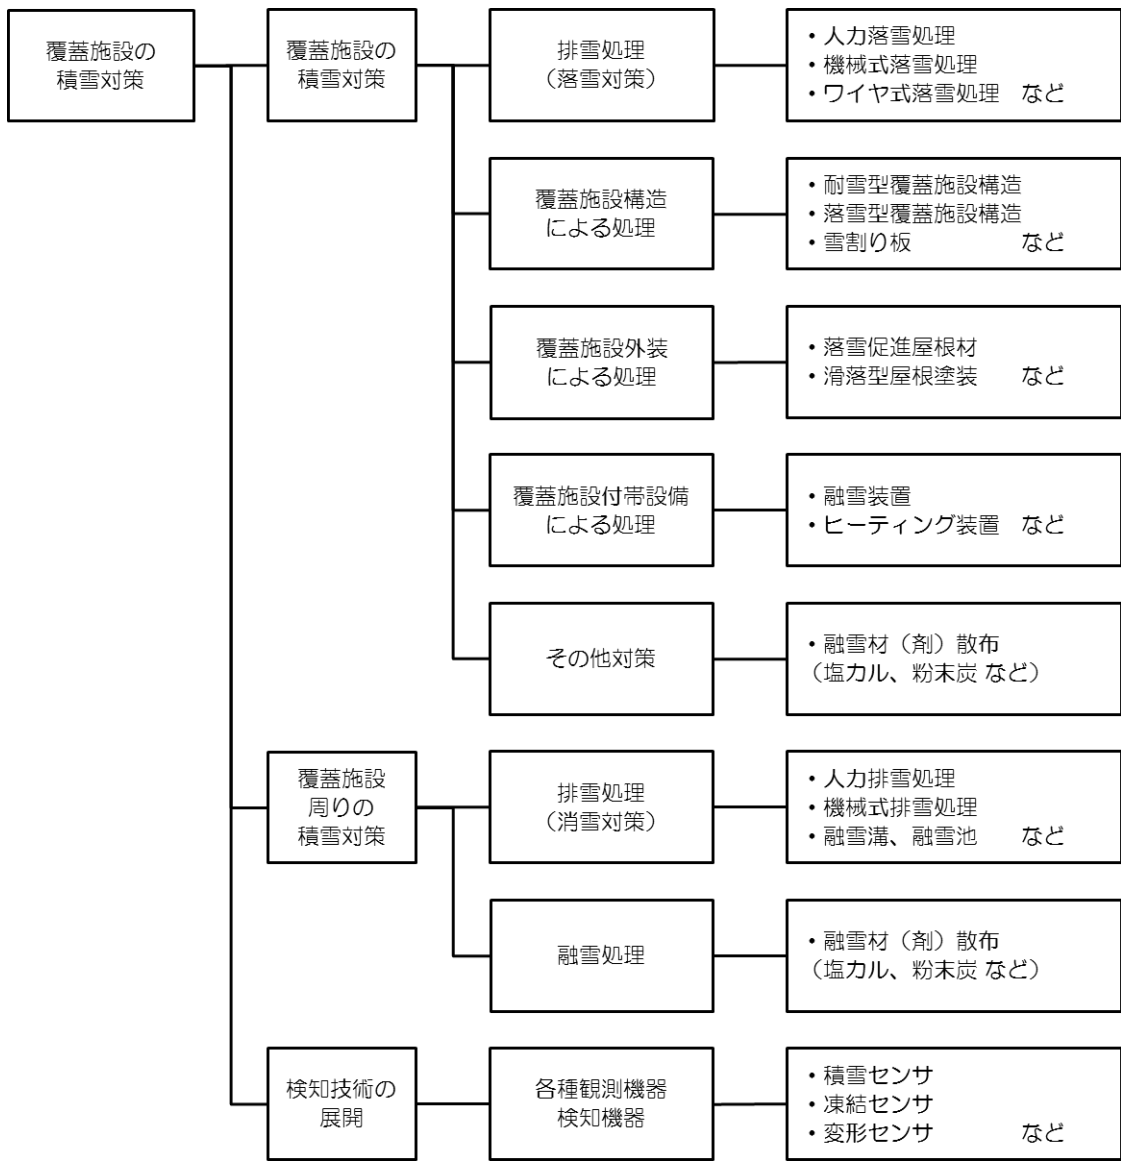
図 1-2 覆蓋施設の積雪対策体系

「除雪・防雪ハンドブック」⁴⁾では、屋根本体と屋根周辺施設に分けて雪氷対策が示されている。図 1-2 は、「除雪・防雪ハンドブック」に示された分類、ならびに「雪ハンドブック」⁵⁾に示された事例を参考に、覆蓋施設の積雪対策の体系をまとめたものである。

C S 処分場の覆蓋施設は、埋立地内の環境保全施設等廃棄物最終処分場特有の各種設備を具備しており、図 1-2 の積雪対策についてもこれら各種設備の機能を損なうことのないよう留意する必要がある。

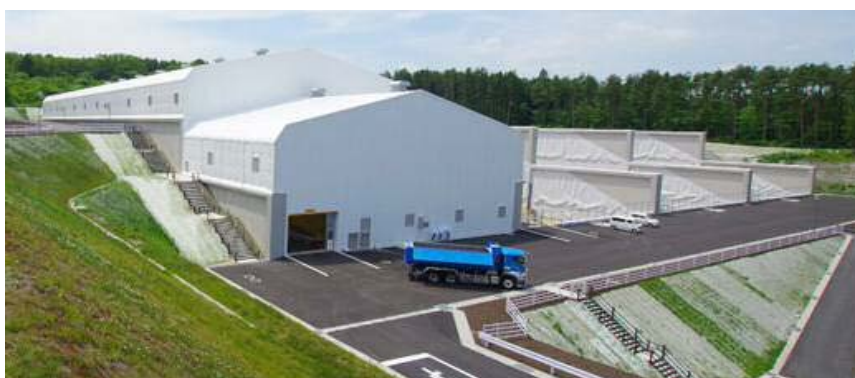
図 2-1 完成時の北側面

骨組 / 鋼管製高力ボルト締め立体トラス、妻面鉄骨造

膜材 / フッ素樹脂・酸化チタン混合光触媒コート不燃膜

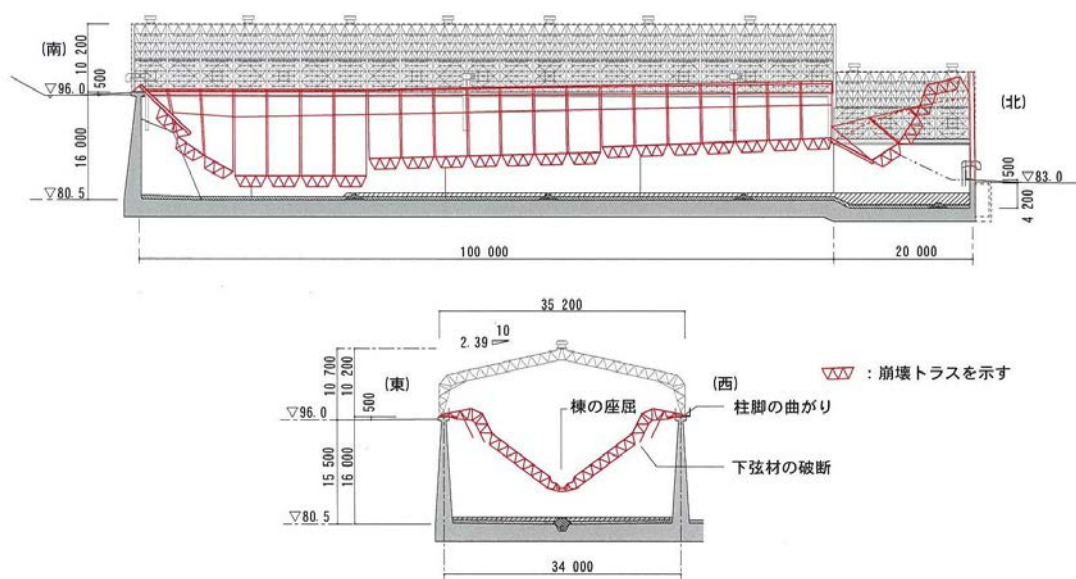
図 2-3 南北方向断面図(上)、東西方向断面図(下)

本建物は切妻屋根形状で、妻面はH型鋼による鉄骨構造の壁面が幅約 35mあり、桁行方向は鋼管材による立体トラス構造で南側約 100mの長さの棟と、約 7m下がって北側約 20mの棟がつながっている形状の建物である。

崩壊状況は、南側長さ約 100mの棟が全体的に崩壊し、内部埋立地内にV字状に垂れ下がっている。北側約 20mの棟は、棟段差部の妻面が南側屋根の崩壊で下方方向に押されることで崩壊しているが、北側妻面は若干の曲りはあるものの形状は保持されている。南側棟、北側棟とも立体トラス構造は崩落せずに、破断、座屈変形しているものの柱脚は基礎のコンクリート構造体に固定されている。〔崩壊するものの崩落しなかった〕

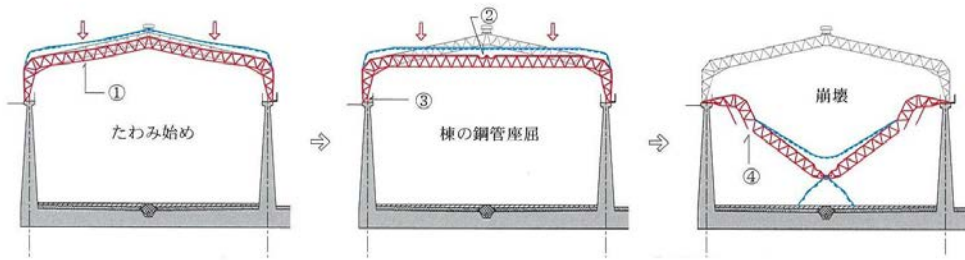
図 2-6 屋根崩壊過程推測図

立体トラス屋根形状はパイプ材の座屈が始まりとなり崩壊している。
 屋根が崩壊に至る順序は以下のように推測されている。

- ①屋根が積雪荷重でたわみはじめ、中央の棟が下がり始める。
- ②積雪荷重が、中央の棟部分のトラス材パイプが座屈する。
- ③棟位置の座屈により、中央棟が落ち、両側壁のトラス柱脚が室内側に曲がる。
- ④屋根トラスの端部から方杖接合部で谷折れし、下弦材と方杖が破断した。
- ⑤南側端部の妻面の鉄骨は、棟中央が崩壊した後、妻壁が崩落した。

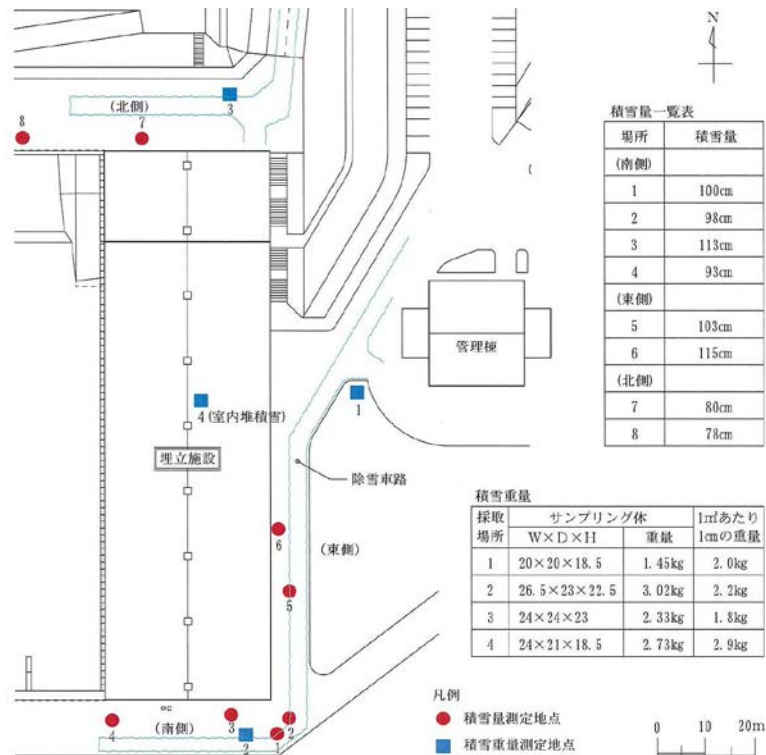
図 2-7 積雪測定地点図・測定値

建物周辺の積雪量の測定結果を以下に示す。

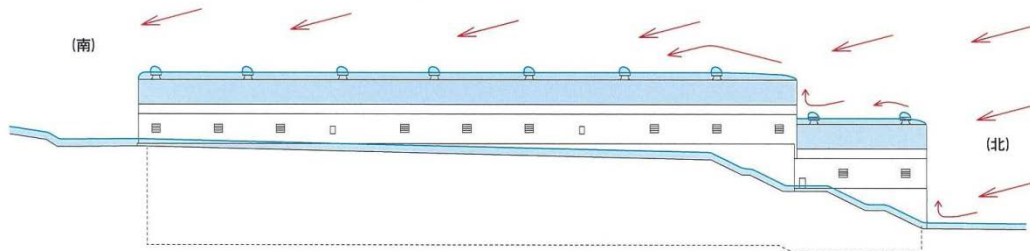
図 2-8 屋根積雪推測断面図

やや強い風で北から雪が吹き、堆積した。

風の影響で北側の棟と、棟の段差部の妻面に吹き溜まりはできず、南側の棟約 100m の屋根全体に積もり、南寄りに多少多く積もったものと考えられる。

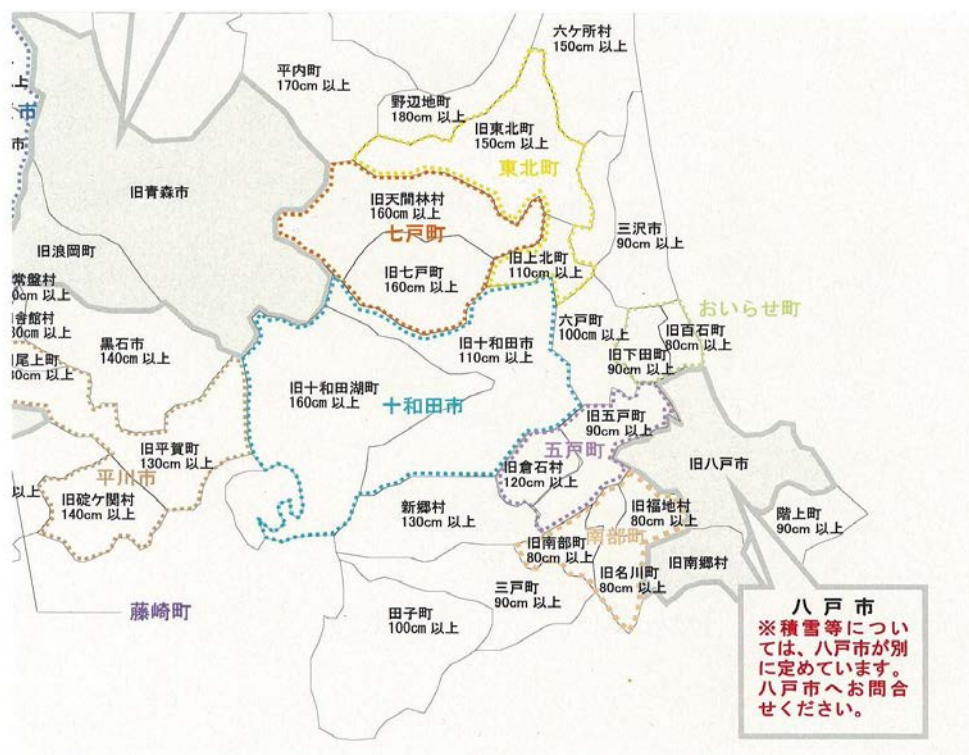
図 2-9 青森県建築基準法細則(抄)の多雪区域の指定等の図

旧南郷村：垂直積雪量 110 cm 積雪量 1 cm ごとに 1 m²につき 30N 以上とする。

本件では積雪量 1 cm ごとに 1 m²につき 20N 以上を採用していた。

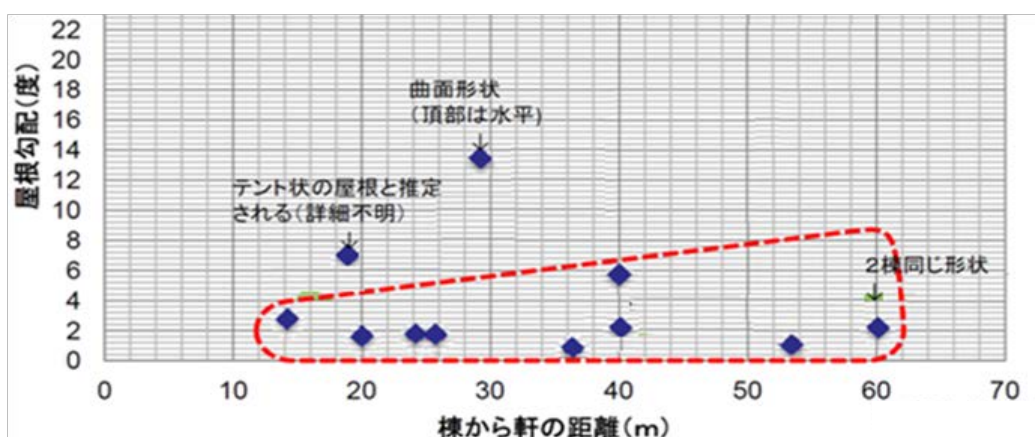
図 2-10 大雪で被害を受けた大規模建築物の棟から軒までの距離と屋根勾配

- ・被害を受けた大規模建築物の種類は、体育館、屋内運動施設、研究所、工場、倉庫、店舗である。(表 2-1 参照)
- ・被害を受けた大規模建築物は、緩傾斜の大スパン(棟から軒までの距離が 14~60m)屋根である。(図 2-10 参照)
- ・大規模建築物で被害のあった地域は降雪量と降水量が多い。(図 2-11 参照)
- ・大規模建築の被害は降雪量が少ない地域・降水量が多い地域とも発生している。

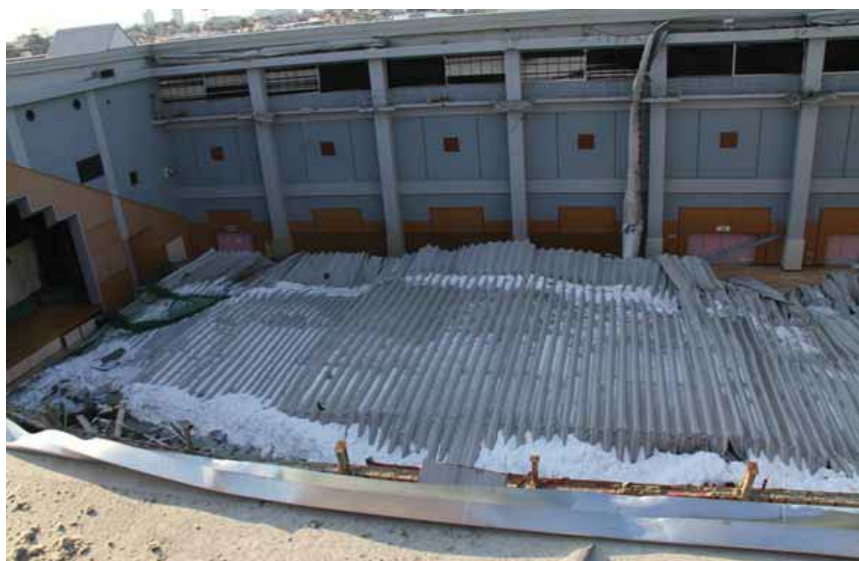
図 2-12 A 市の体育館 被害状況

- ・トラス梁と躯体の接合部が外れており、折板、トラス、設備等を含めた屋根全体が落下。
- ・屋根の落下の衝撃により、床等が損傷。
- ・RC 造部分の柱及び梁に構造耐力に影響する大きな損傷はなし。

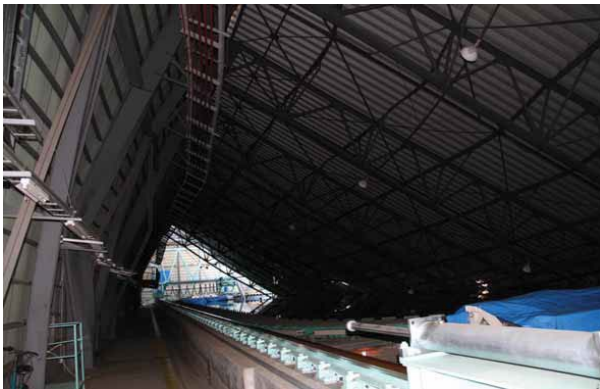
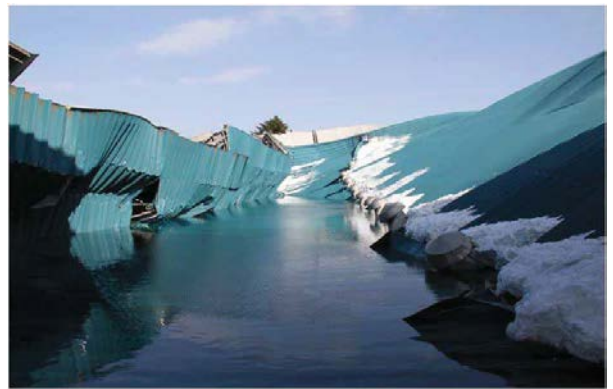
図 2-13 B市の研究所 被害状況

- ・屋根のはりの中央部が崩壊し、大半の門型フレームがM字状に倒壊。
- ・鉄骨柱の大半は曲げ降伏がみられ、北側の柱では柱の下部で破断しているものが 1箇所確認。
- ・建屋の西側端は、実験装置（トラス状構造物）の上に屋根梁が引っかかっている状態。（床レベルまで崩落していない。）

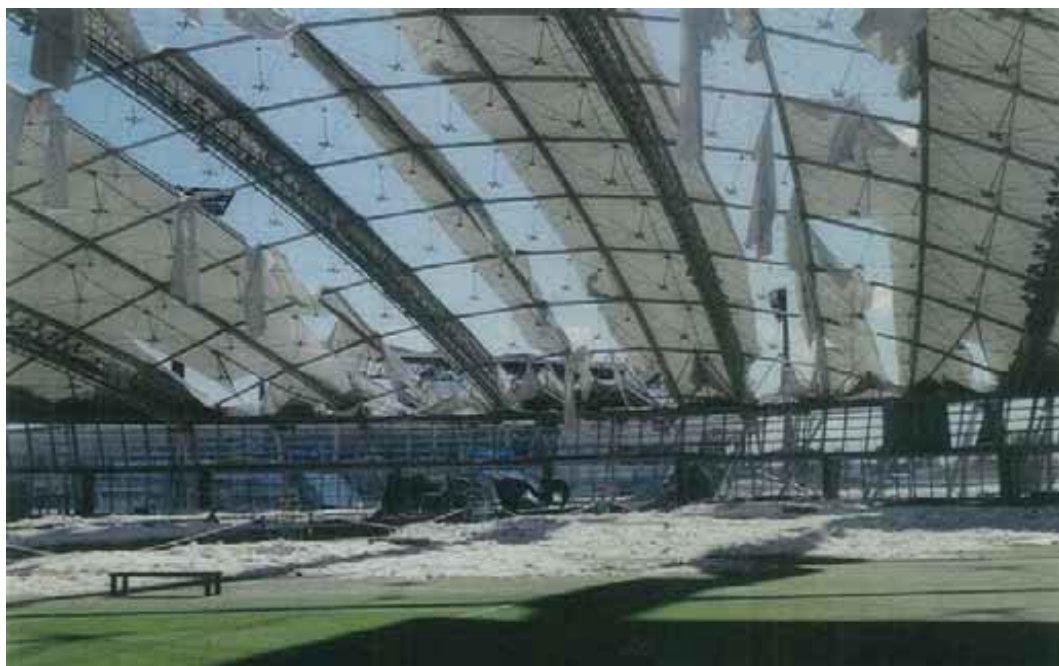
図 2-14 D市の運動施設 被害状況

- ・屋根頂部及び屋根下端部分での膜の破断。
- ・南側膜屋根の破断による落雪での軒天井の落下。
- ・膜の破断によりドーム内に落ちた雪により押し出された扉の破損。
- ・滑雪による外周パネルの破損。

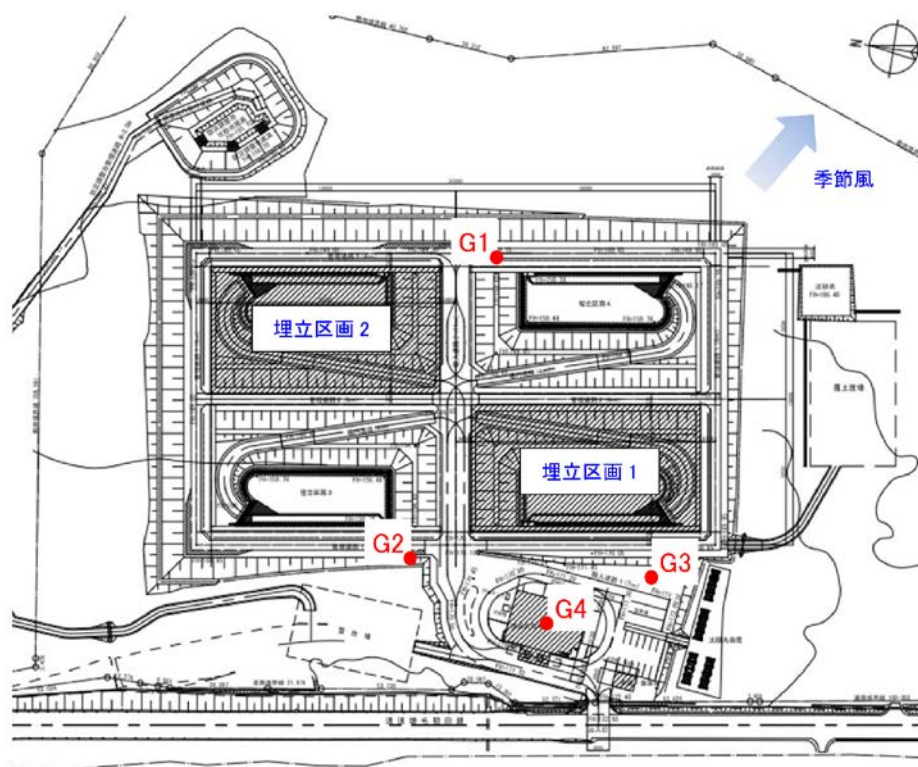
図 2-15 地上の積雪量及び積雪密度の測定箇所

地上の積雪量及び積雪密度の測定箇所を図 2-15 に示す風下 (G1)、風上 (G2)、管理棟 (浸出水処理施設と合棟) 近傍 (G3)、管理棟屋根 (G4) の 4ヶ所で行った。

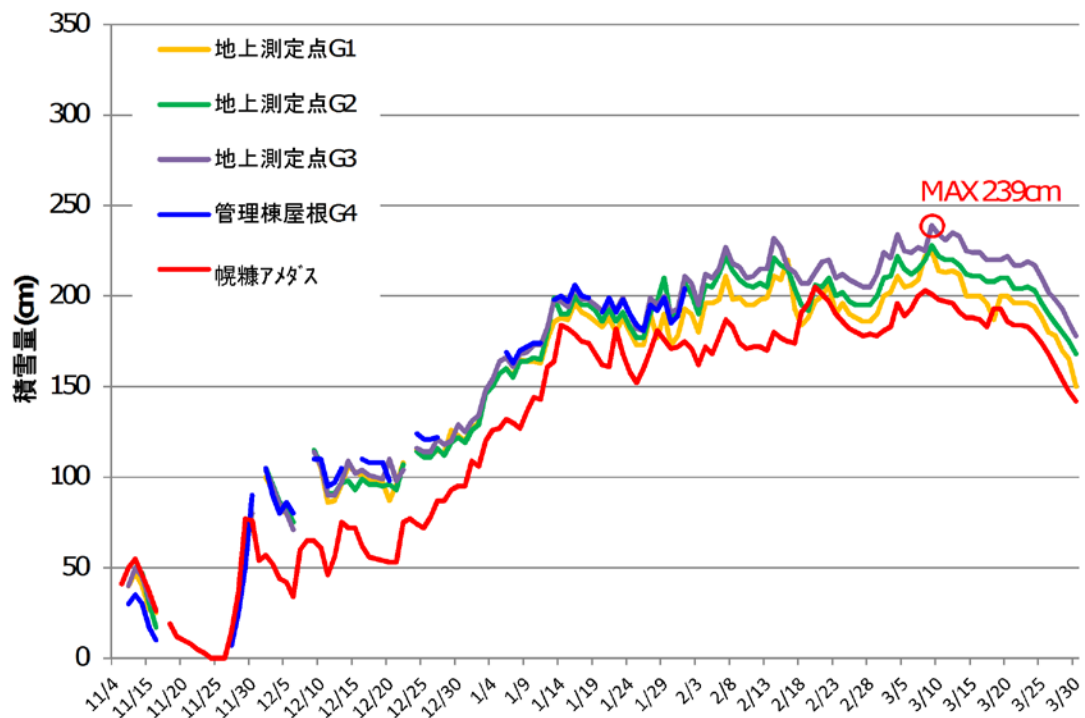
図 2-16 地上積雪量の測定結果

この図より風上 (G2) に比べ、風下 (G1) の積雪量のほうが若干少ない傾向が見られるが、その差は顕著ではなく、敷地内の積雪量に大きな違いはなかった。

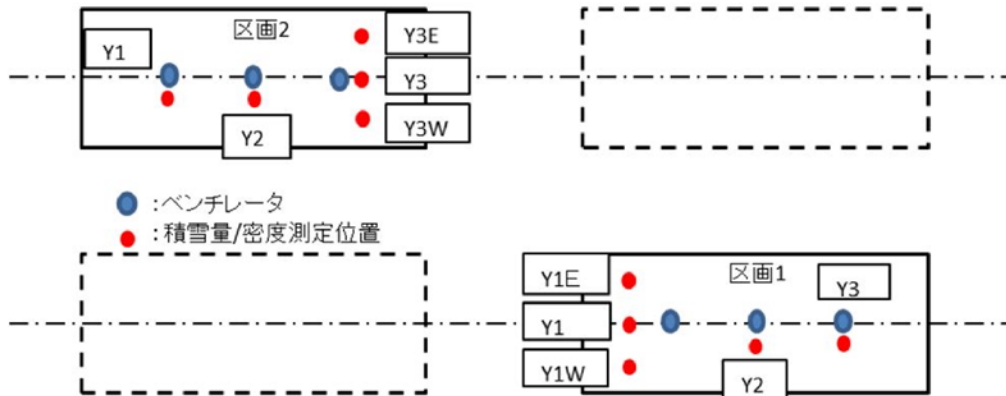
図 2-16 屋根上の測定箇所

2棟の覆蓋施設の屋根上の積雪量及び積雪密度の測定を行った。測定箇所は風による影響を見るため、屋根の長辺方向及び短辺方向それぞれ3点とした。

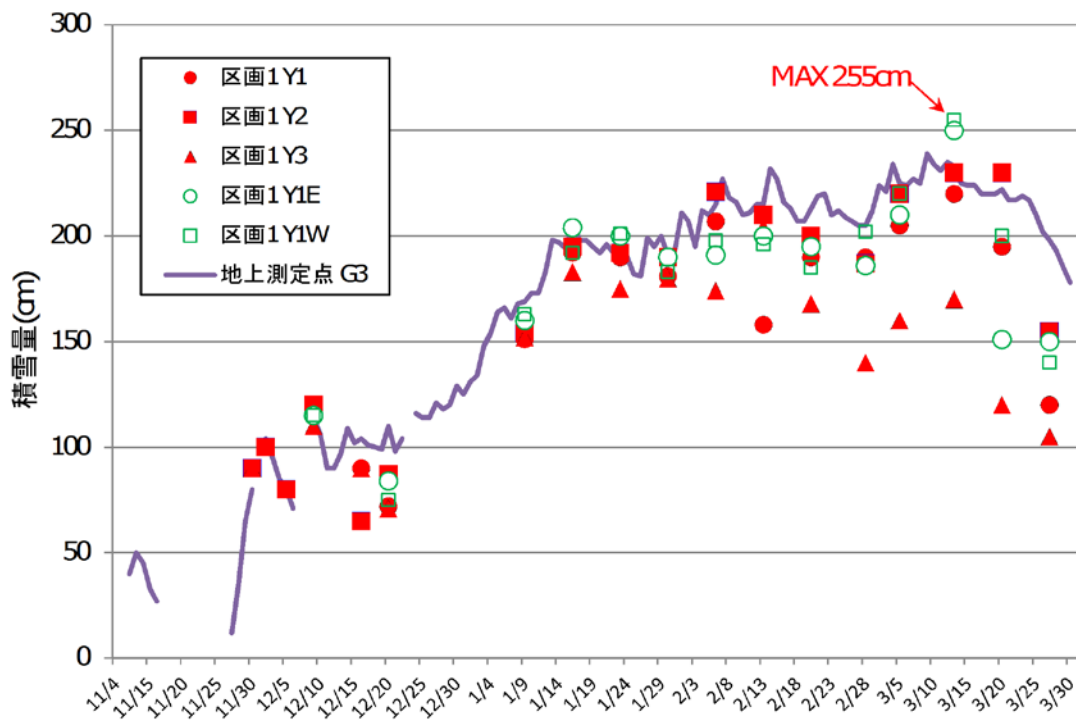
図 2-17 屋根上の積雪量の測定結果 (区画 1)

屋根上の積雪量の分布は、区画 1、区画 2 とも屋根中央 (Y2) が多い傾向にある。なお、区画 2 は 2 月中旬に屋根の除雪を行ったため、それ以降の測定は行っていない。

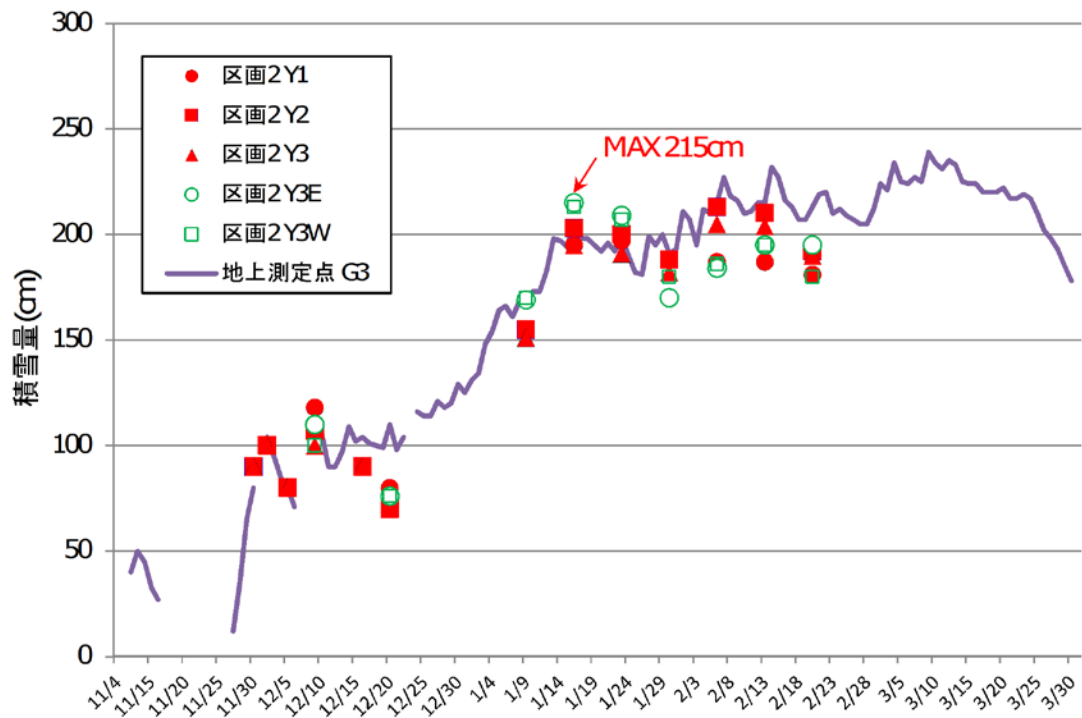
図 2-18 屋根上の積雪量の測定結果（区画 2）

図 2-17 に区画 1、図 2-18 に区画 2 の積雪量の測定結果を示す。

表 2-4、表 2-5 に区画 1 及び区画 2 の積雪密度の測定結果を示す。屋根上の積雪密度も時間の経過とともに圧雪が進み、その値は大きくなっている。

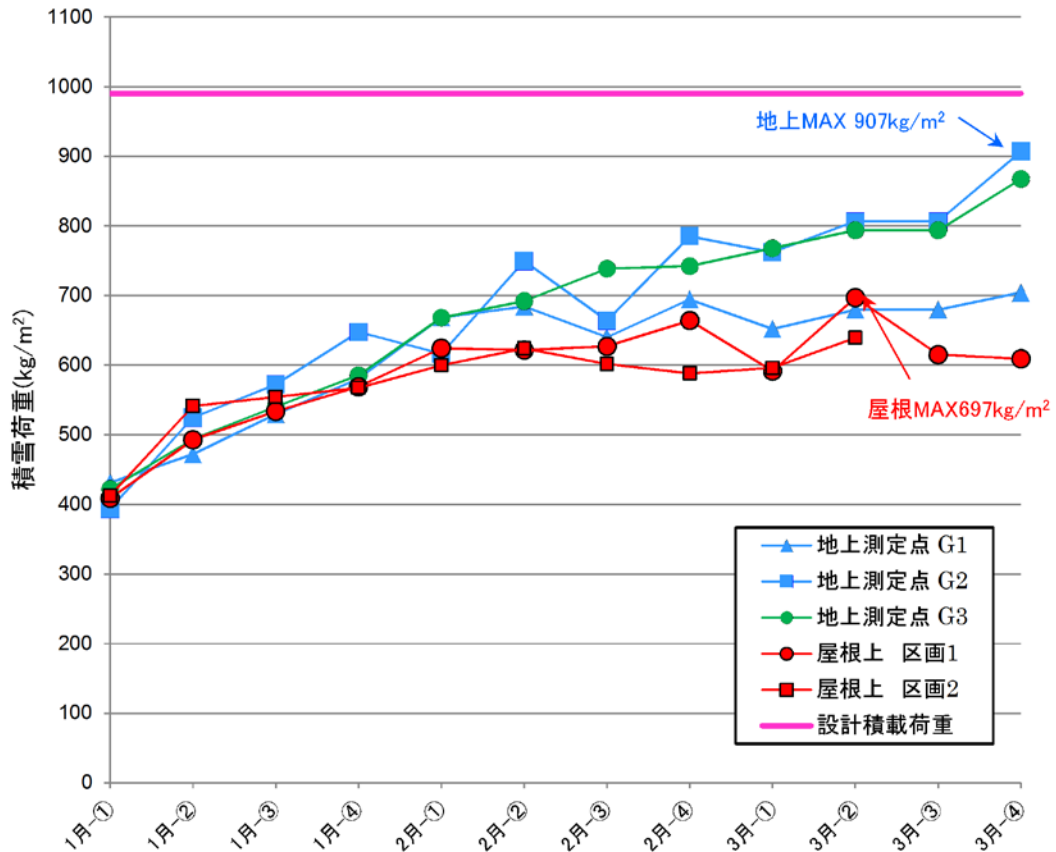
図 2-19 に積雪荷重の変化を示す。積雪荷重で比較すると屋根上よりも地上のほうが大きくなっている。

図 2-19 積雪荷重の変化

積雪量と積雪密度とを乗ずることにより積雪荷重が求められる。

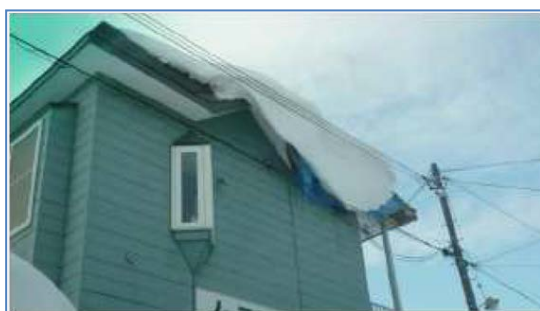
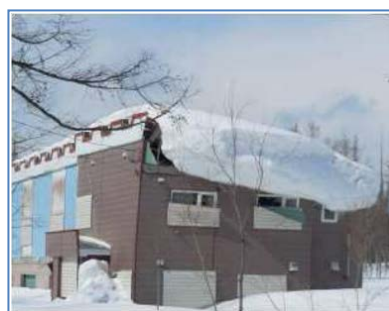
住宅の軒先損傷

小屋組損傷（空き家）

図 3-1 雪庇・巻き垂れによる影響

軒先やケラバの風下側に発生する雪庇（つららを含む）や巻き垂れにより軒先、ケラバの損傷が起きる場合（図 2-15）があり、冬季未使用の施設では、損傷が発生してもそのまま放置されることで、損傷箇所からの内部への雨水侵入等による各種部材の劣化による建築物への影響、屋根部材の損傷に伴う飛散に注意が必要である。

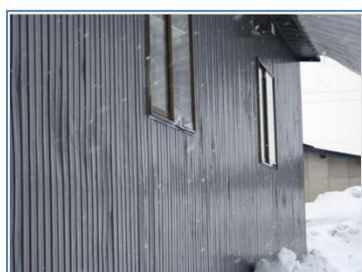
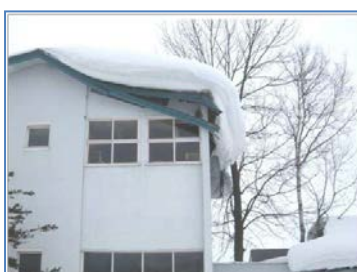
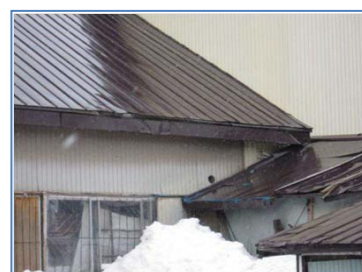
図 3-2 屋根上の落雪による影響

屋根からの落雪は、人身事故だけでなく、建築物への直接的な影響は、外壁面や窓等に落雪が衝突して損傷を与える場合や下屋や渡り廊下等の下階の屋根に落雪して損傷を与える場合（図 2-16）が考えられる。2 次的な影響は、建築物に沈降圧や側圧として損傷を生じさせる場合（図 2-17）もある。

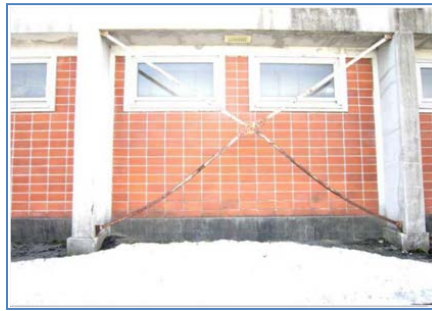
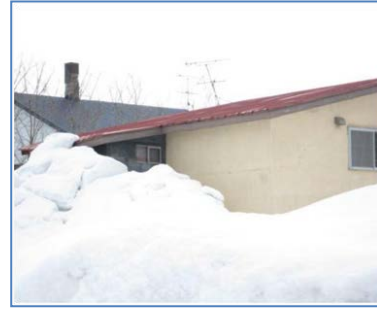
軸組ブレースの面内変形

住宅の軒先損傷

図 3-3 沈降圧（荷重）による影響

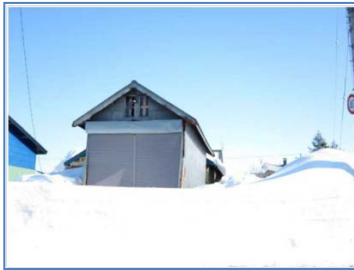
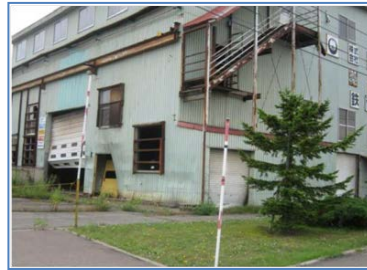
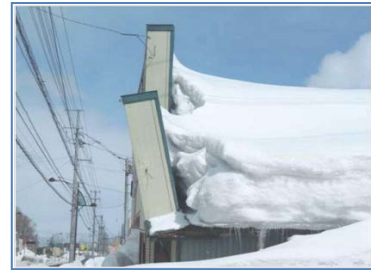
小屋の傾斜

外壁面の損傷

看板の傾斜

図 3-4 側圧による影響

地上積雪と屋根からの落雪による堆雪が建物の側圧として作用し、外壁面の損傷や軽微な建物では、変形が生じる場合（図 3-4）がある。

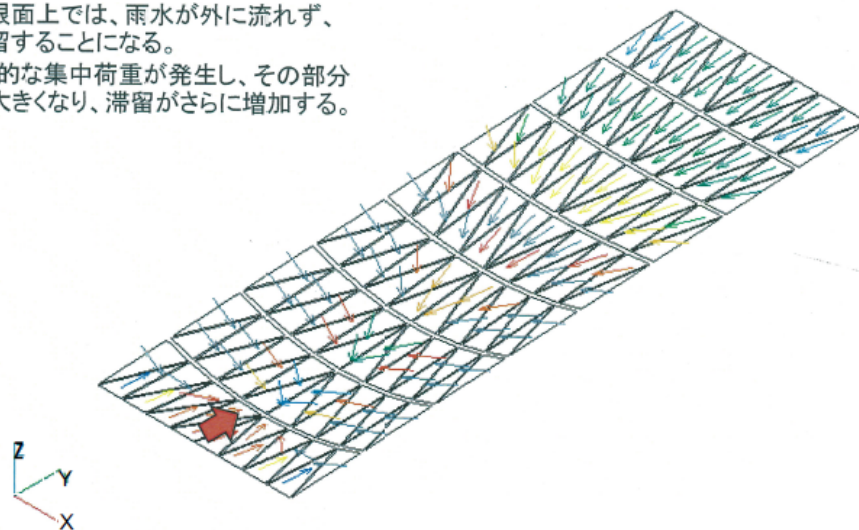
図 3-5 ポンドイング現象の概要図

- 1) 膜材は、自重が通常の建築物の仕上げ荷重と比較しても軽量で広いスパンで設計できるため、風荷重や雪荷重に対して過度な応力集中や変形に対して十分な考察を行い、安全性を確認する必要がある。
- 2) 膜屋根は膜面変位が比較的大きいため、雪荷重を受け膜面が変形した時、構造体へ接触しないように十分余裕があることを確認する必要がある。
- 3) 積雪荷重のような荷重を受けると、図 3-5 に示すように膜面がへこむ現象（ポンディング現象）が生じるため、十分な屋根勾配を確保する必要がある。屋根勾配は、図 3-6

勾配の緩い屋根面上では、雨水が外に流れず、屋根面上に滞留することになる。

これにより局所的な集中荷重が発生し、その部分のみの変形が大きくなり、滞留がさらに増加する。

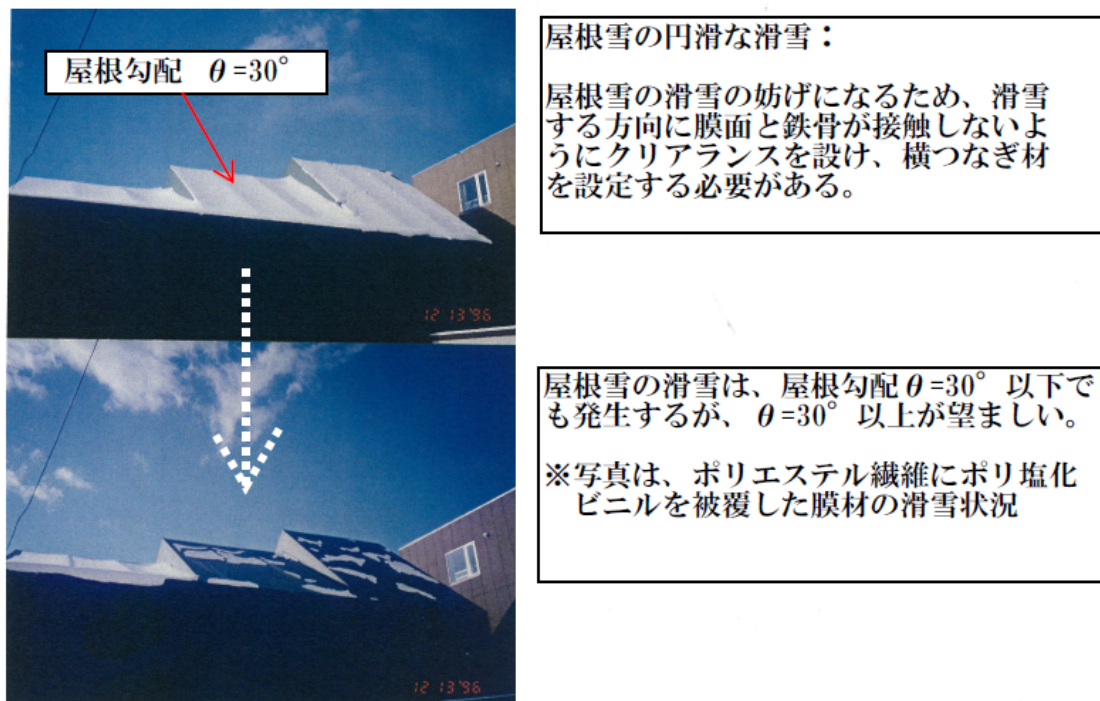
図 3-6 屋根雪の滑雪状況

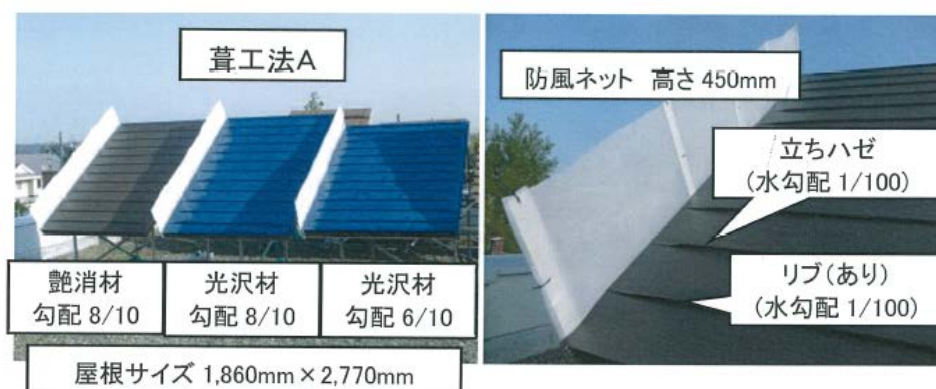
図 3-7 屋外実験の状況

- 3) 雪止め金具の負担力は、金具の種類によって違いがみられる。従って、金具の性能値を十分評価して用いる必要がある²⁾。
- 4) 雪止め金具の設置間隔を決める場合、雪のクリープによる巻き垂れや部分的な落雪の危険について十分考慮する必要がある²⁾。
- 5) 鋼板屋根は、はぜを水勾配と直行に立ち上げることで雪止め金具と同等の効果をもたらせることが出来る。図 3-3 に示す屋外実験の研究結果をみると、高さ 10~15 mm のはぜやリブを水平に設けることで勾配 8/10 の屋根であっても降雪を適切に抑止できることが報告されている³⁾。
- 6) ガラス屋根は、サッシ枠で屋根面が構成されているため、屋根雪を降雪処理する場合、サッシ縁、シール目地などの影響を受ける。降雪の妨げにならないように、サッシの形状をガラス面と平滑にするなど考慮する必要がある。

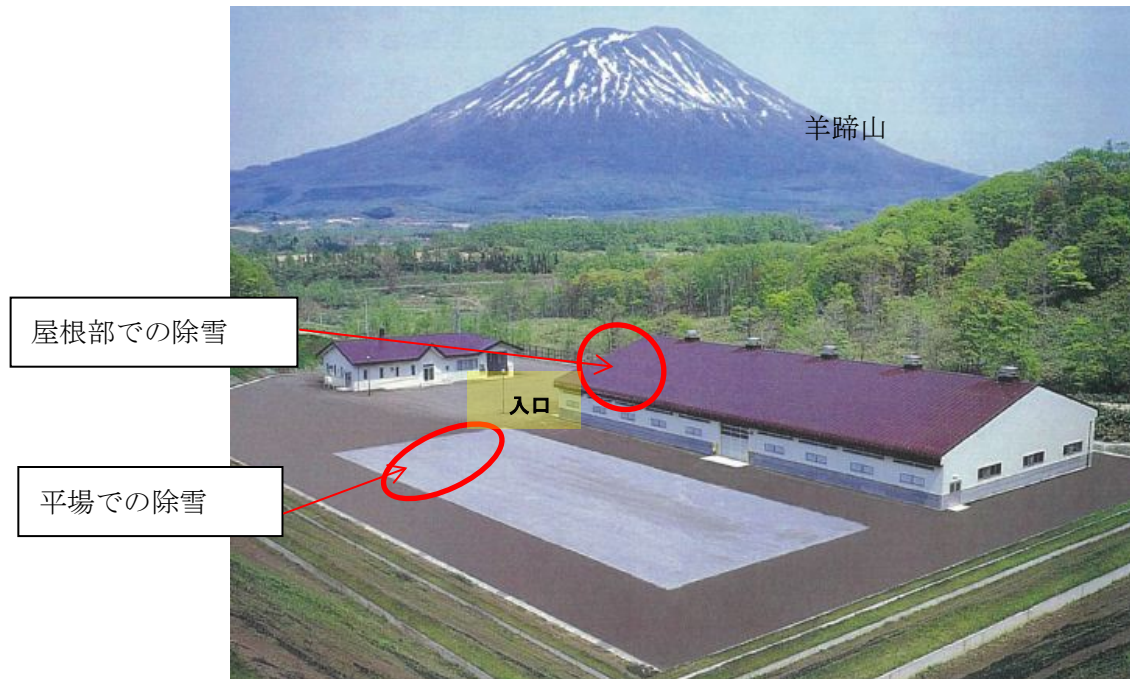
図 2-1 ニセコ CS での除雪実験位置（写真は夏季撮影）

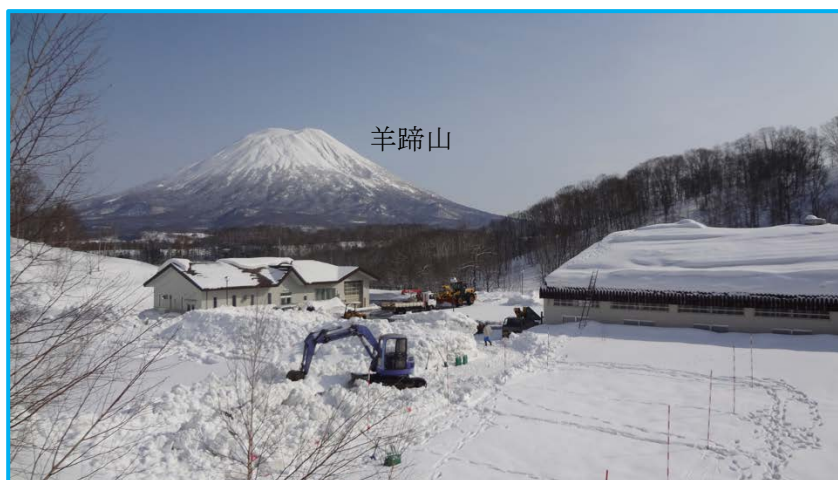
図 2-2 ニセコ CS (写真は今回、平成 27 年 2 月 26 日 (木) 9 時撮影)

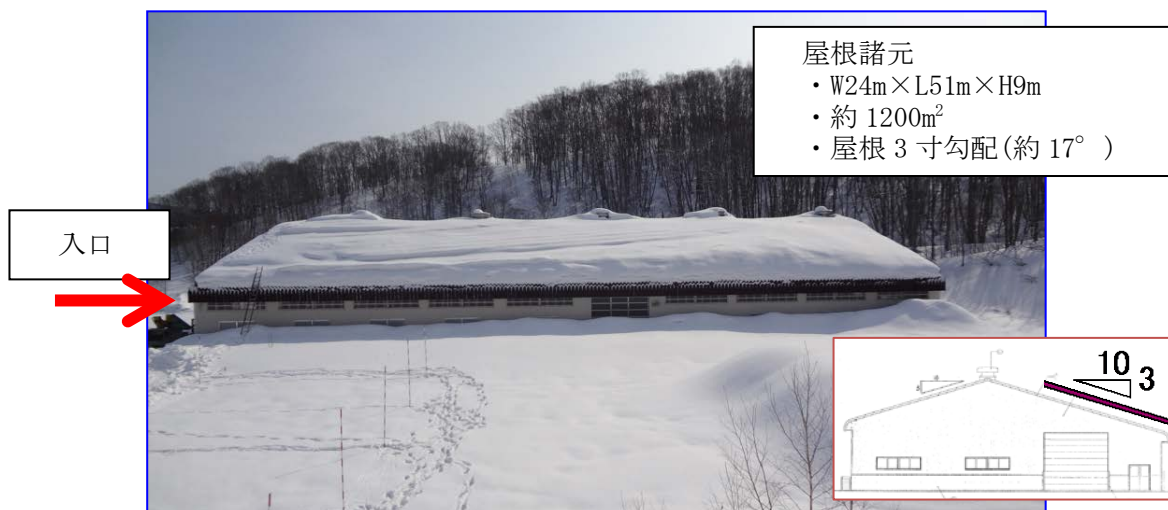
図 2-3 積雪状況 (平成 27 年 2 月 26 日 (木) 9 時)

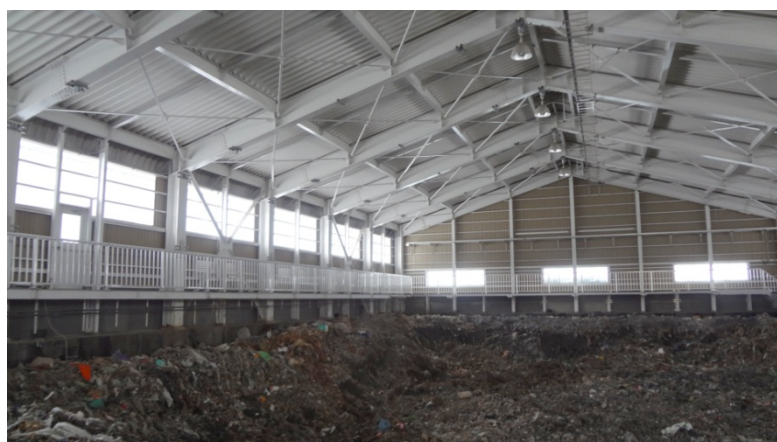
図 2-4 ニセコ CS 内部構造

所在地	北海道虻田郡ニセコ町字豊里
埋立面積	1,000m ² (最終計画1,000×2=2,000m ²)
埋立容量	4,500m ³ (最終計画4,500×2=9,000m ³)
埋立廃棄物	焼却残さ、破碎不燃物
埋立期間	平成14年～平成21年 (最終計画平成28年度)
貯留構造	鉄筋コンクリート躯体
遮水構造	底面部/コンクリート (t=50cm) + 遮水シート 直壁部/コンクリート (t=50cm) + 遮水シート
屋根構造	鉄骨造平屋折板葺
屋根寸法	W24.0m×L51.0m×H9.0m
浸出水処理方式	放流式 接触ばっ気+凝集沈殿+砂ろ過・ 活性炭吸着+ダイオキシン類分解塔+消毒
浸出水処理能力	5m ³ /日

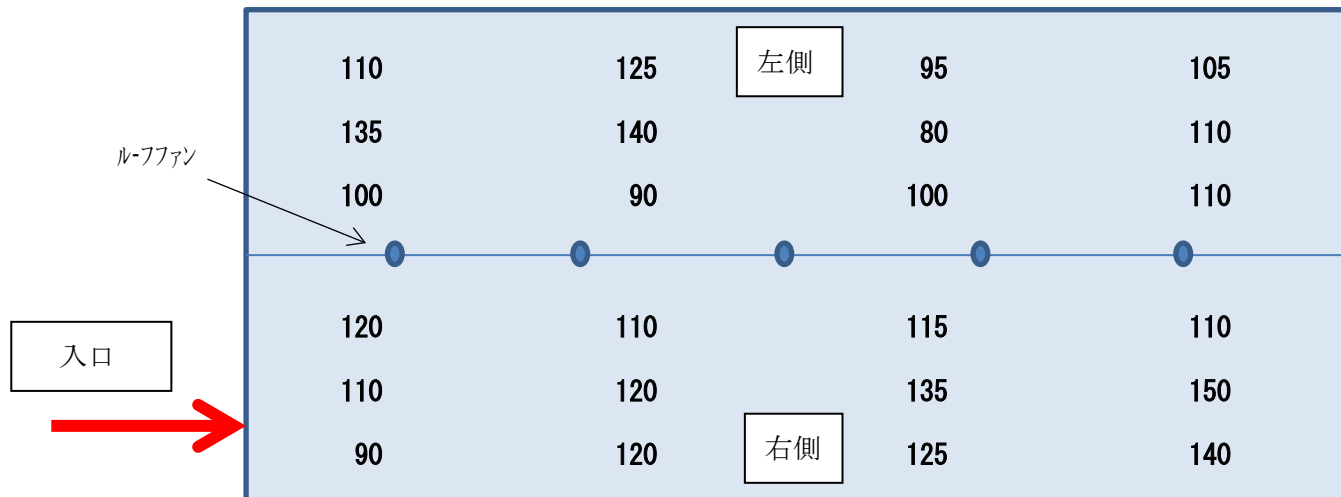
平成 27 年 2 月 26 日の屋根上の積雪深さ (cm) を下図 (平面図) に示す。

図 2-5 積雪状況 (入口側が北)

右側の平均積雪深=120cm
 左側の平均積雪深=108cm
 全体の平均積雪深=114cm

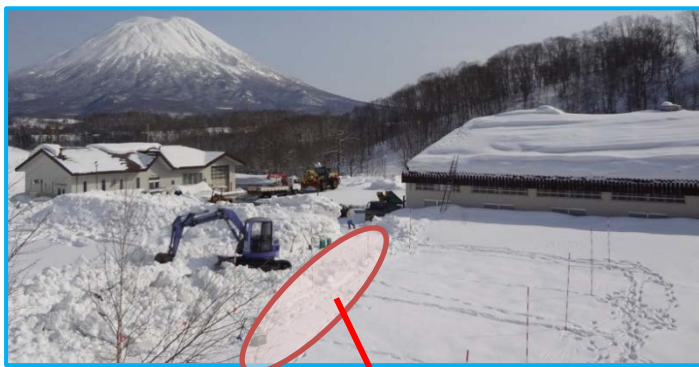
採取位置を下図に示す。バックホウで1 m深さの溝を掘り、その切り出した雪面から採取した。

図 2-6 雪密度計測位置

事前に準備したアルミ製の筒を、鉛直に切り出した雪面に、木槌等で打ち込み、押し込んだ筒の端部面が崩落しないように筒を掘り出す。その筒の重量を計測し、容器の体積から密度を計算した。

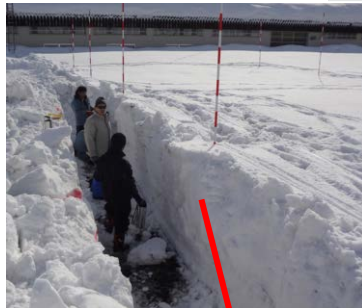
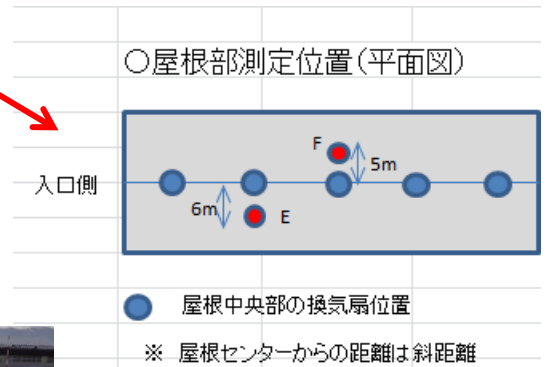
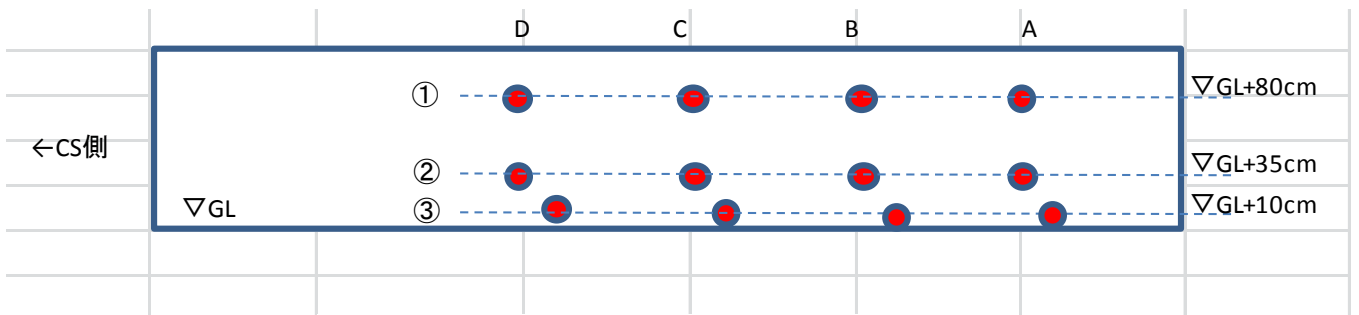
図 2-7 溝の切り出し面における筒の採取位置
