クローズドシステム処分場における
雪害対策マニュアル
(HP版)

特定非営利活動法人 最終処分場技術システム研究協会
(NPO・LSA)

雪害対策研究委員会

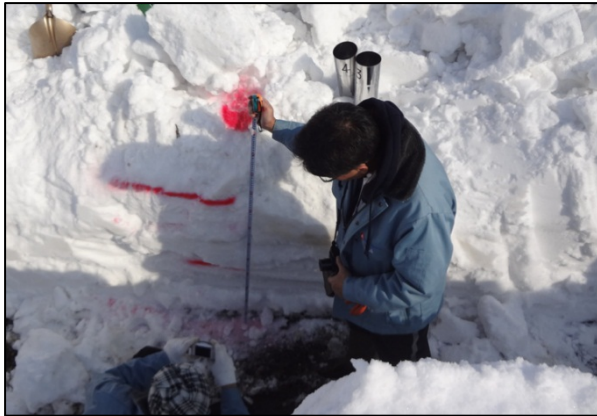
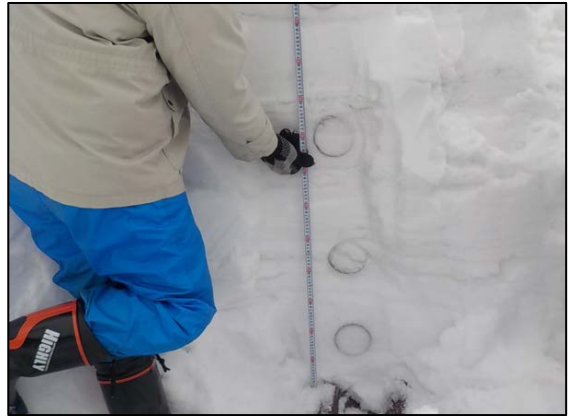
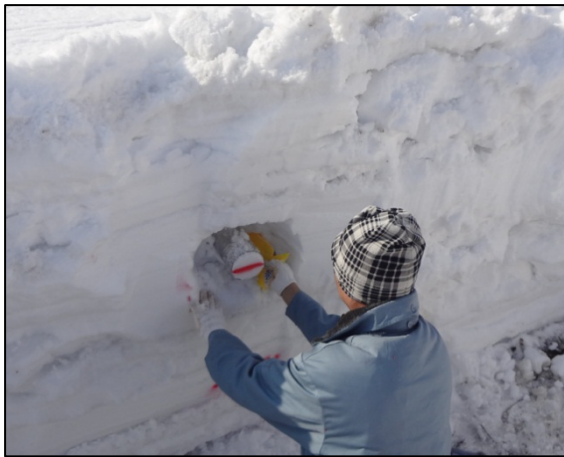
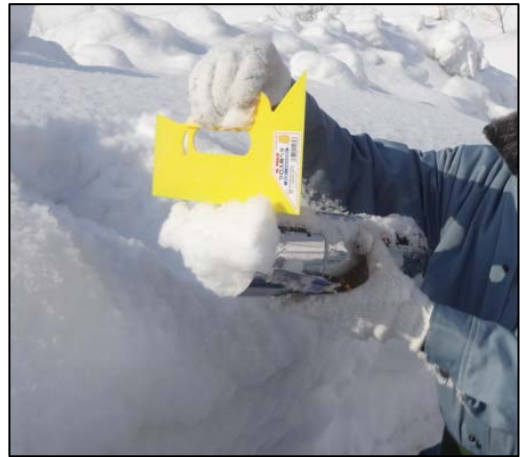
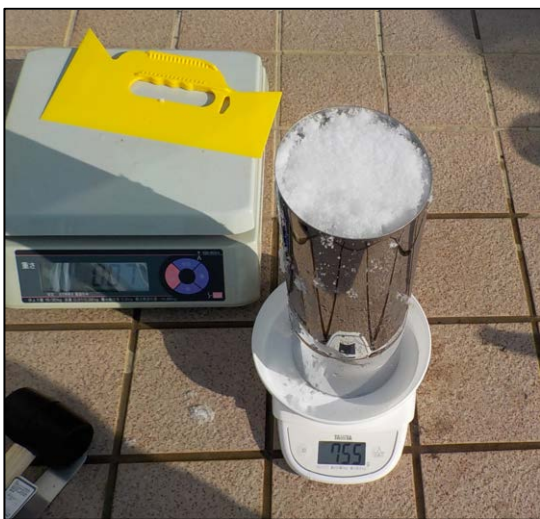
溝内での位置出し

アルミ容器の打ち込み状況

アルミ容器の掘り出し

アルミ容器の端部雪面整形

アルミ容器ごとの重量計測

図 2-8 雪の密度の計測手順

事前に準備したアルミ製の筒を、鉛直に切り出した雪面に、木槌等で打ち込み、押し込んだ筒の端部面が崩落しないように筒を掘り出す。その筒の重量を計測し、容器の体積から密度を計算した。

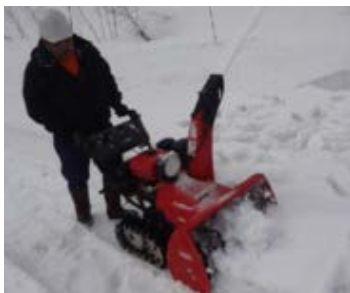
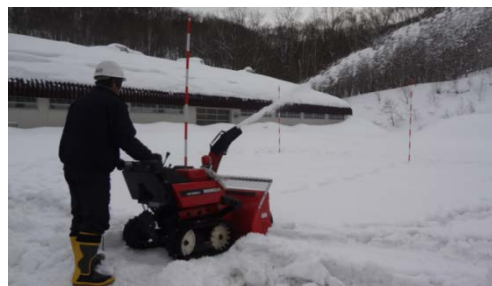
除雪機は、全面のカッター部で雪を切り崩し、それを圧縮させて、筒状の雪放出部から排雪させるものである。切り崩すことで高さ 30 cm 程度の雪の壁ができてそれを順次くずして行く作業となる。除雪機の方向転換は、その雪の切削跡の壁が障害となり方向転換は容易ではない。

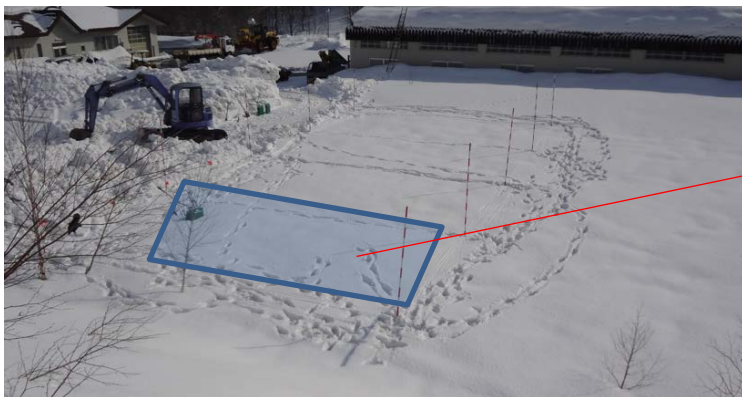
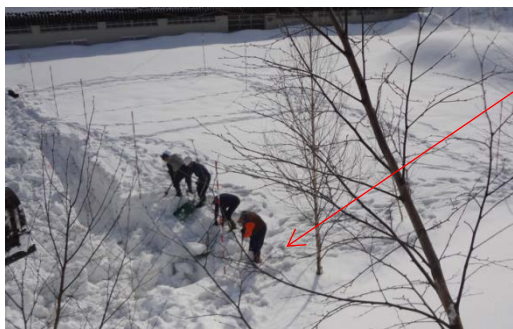
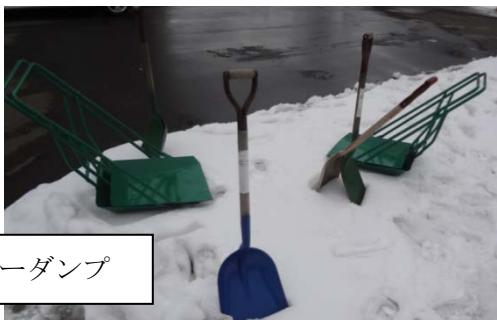
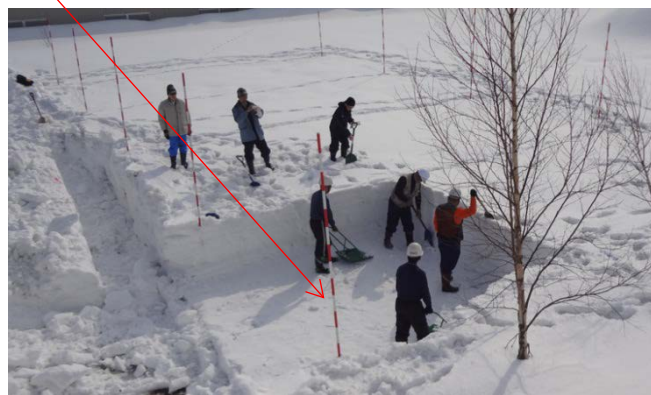
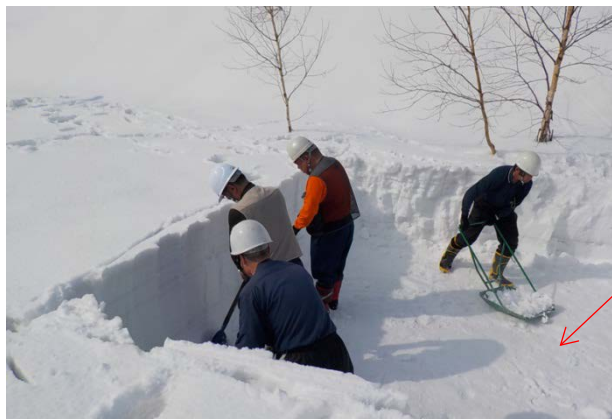
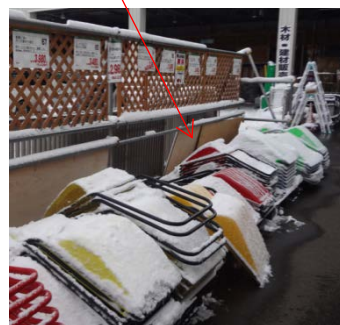
人力除雪予定部
幅 5m×長さ 10m×深さ 1m

人力除雪 作業員 4名 (平均 52 才)
幅 5m×長さ 2m×深さ 1m=10m³ を 18 分

人力除雪 作業員 4名 5 分休憩後
② 幅 5m×長さ 2m×深さ 1m=10m³ を 14 分

スノーダンプ

人力除雪の作業では、
スノーダンプ (緑色) が有効
特に底面が回転しやすいタイプ
を使うのが良い。
ホームセンターでは数種類販売している

図 2-9 人力除雪の状況

人力での除雪はエリアを設定行った。

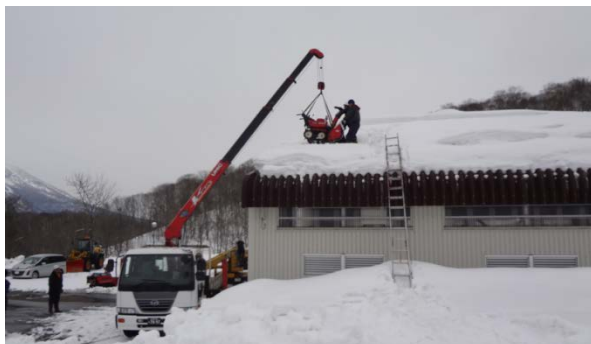
除雪機を1種類選定し屋根上の除雪を行った。

当地でのこれまでの使用実績から 13馬力を選定し屋根上に移設した。通常、1月に雪下ろしをするとのことで、その場合には、揚重ブームを雪底にあずけ揚重作業を行うとのこと。作業員は、手前のはしごから登った。排雪部が盛土のようになり安定しており 3m程度の登降に関しては問題ない。

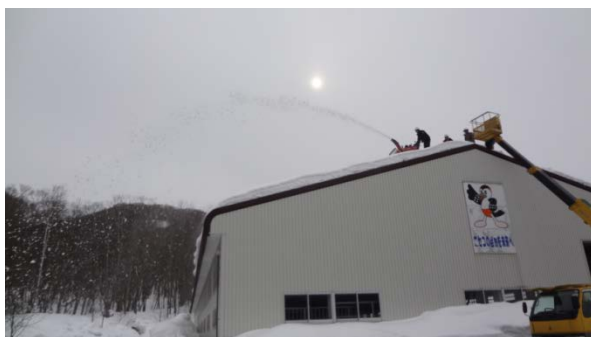
妻部からの状況
当日は、風もなく、湿った雪とのことで屋根幅半分の 12mは問題なくとばせた。

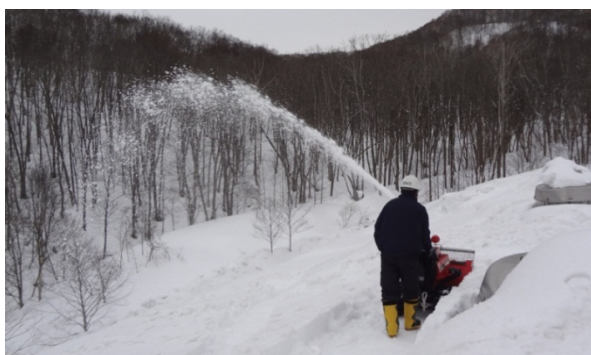
屋根上の状況
3寸勾配の屋根は、滑落の心配もほとんど無く、考えていたより不安感はない。

除雪能力： 13馬力
範囲：延長 10mの傾斜屋根
除雪深：0.5m、除雪幅：0.9m
排雪距離：10～15m
能力は地上平場とほぼ同じ、方向転換などに少し操作技術と手間が必要。

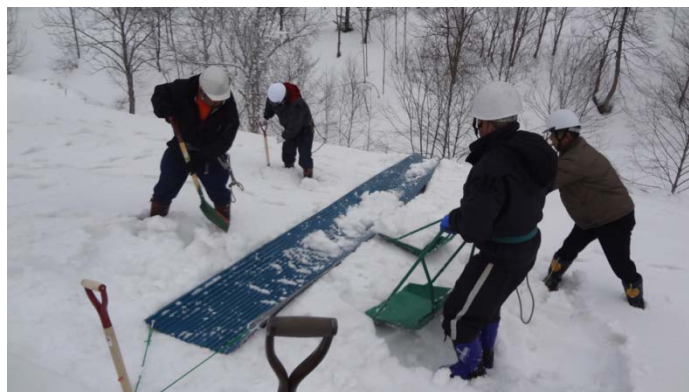
図 2-12 人力で除雪状況（屋根上）

トタン屋根に使う、0.8m×3.0m厚手波鋼板をシュートとして併用し、除雪を行った。事前にシュート設置部は少し雪を掘り込み溝とすることが効率的とのこと。

この方法も併用して屋根上の除雪を実施しているとのこと。

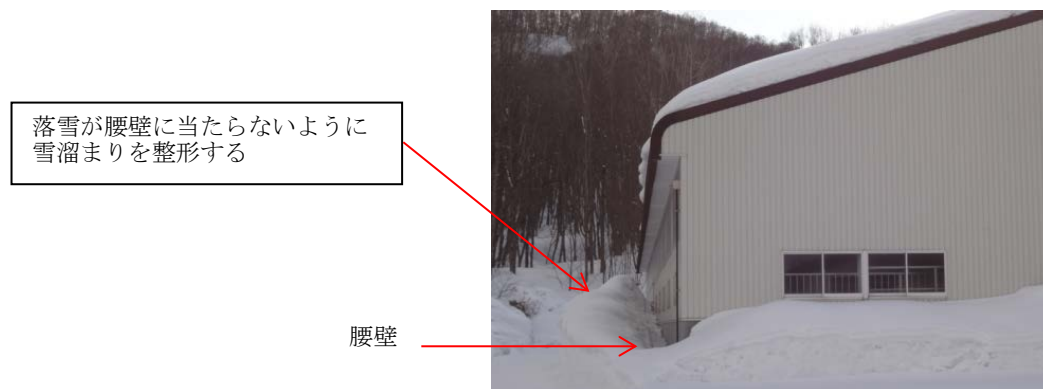
- ・腰壁の保護としては、屋根から落雪した雪溜まりの上に落ちてくる雪がその外側に行くように雪溜まりを整形することで、腰壁への雪の直接的な衝撃が緩和できる。

- ・完成後、当地では屋根片側につき雪止めを3列配置している。そのおかげで屋根上の雪も滑落上は安定していると考えられる。

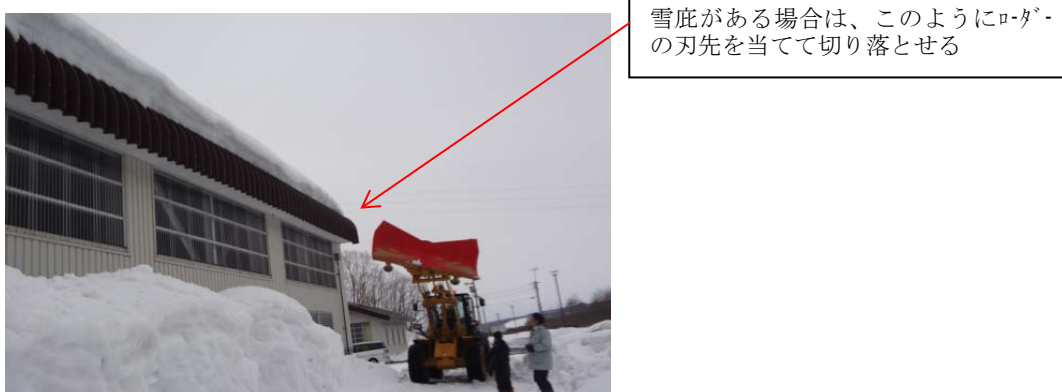
- ・地元の塚越産業の話では、通常、1月には除雪を行うとのことで、屋根面積 1200 m²あたり、除雪機2台+作業員15人で1.5日程度かかるとのこと。
ニセコ町の設計積雪深は、2.3mで、2m程度の積雪になった時点で雪下ろしをするとのこと。
- ・ルーフファン5基のフードが、積雪でへこんでいた。使用には問題ないが、維持管理で使用に問題が出た場合には補修することになる。
- ・雪庇を切る方法として、現場にある大型ローダーの刃先で切り落とせる（下記の写真参考）とのこと。その場合も落ちる雪庇が腰壁に当たらないような雪溜まりを整形することが必要である。

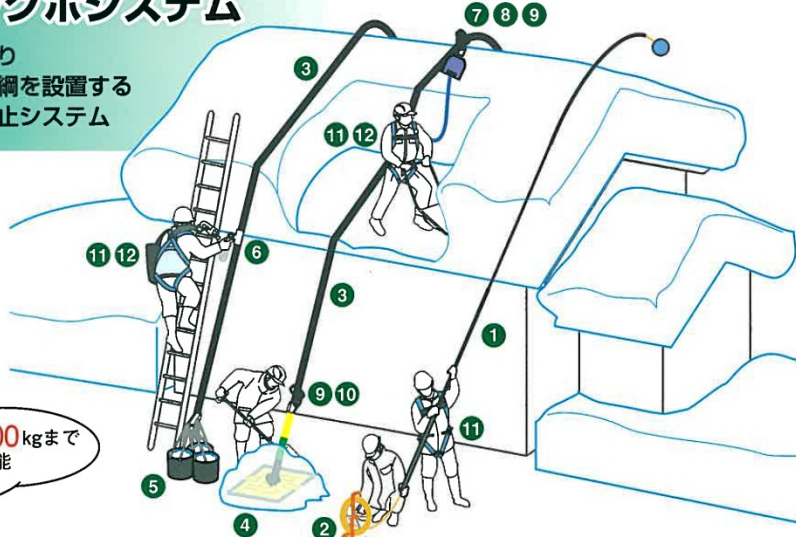
雪ラクボシステム

地上より
垂直親綱を設置する
墜落防止システム

体重100kgまで
使用可能

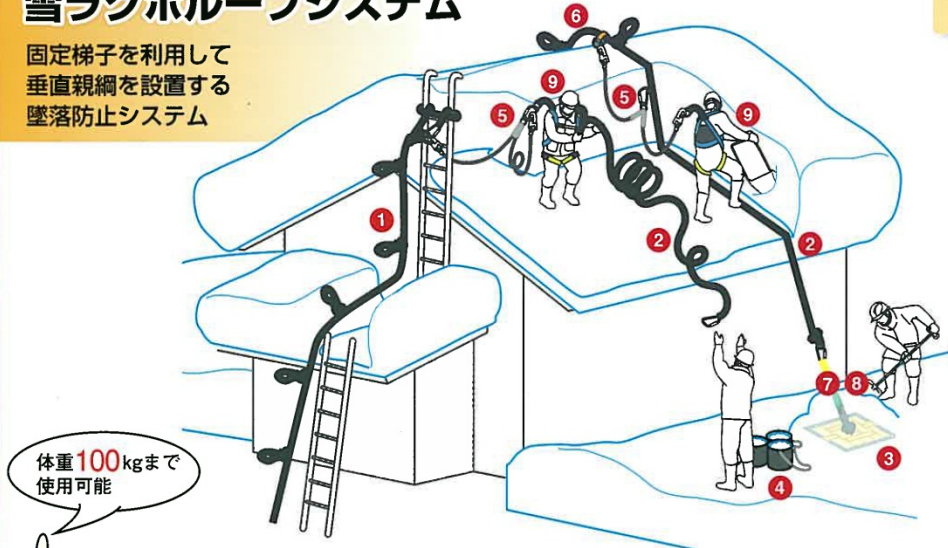
雪ラクポールシステム

固定梯子を利用して
垂直親綱を設置する
墜落防止システム

体重 100kgまで
使用可能

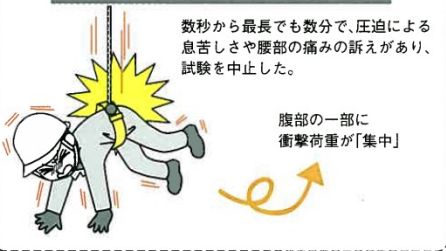
胴ベルト型安全帯の宙ぶり状態

年齢及び体型の異なった被験者に「胴ベルト型安全帯」と「ハーネス型安全帯」を装着してもらい、無抵抗状態でウインチにてつり上げ、身体に加わる変化(痺れ・呼吸の状態)を調べました。

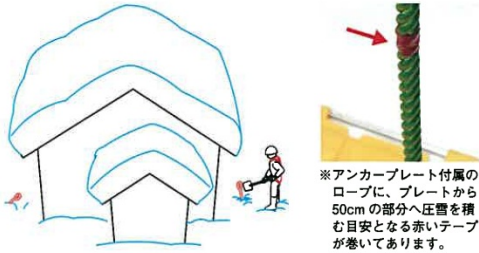
- 1** 予め屋根両側の親網を渡す位置にアンカープレート
を置き、上から雪を圧雪にして50cm以上積む。

※アンカープレート付属の
ロープに、プレートから
50cmの部分へ圧雪を積
む目安となる赤いテープ
が巻いてあります。

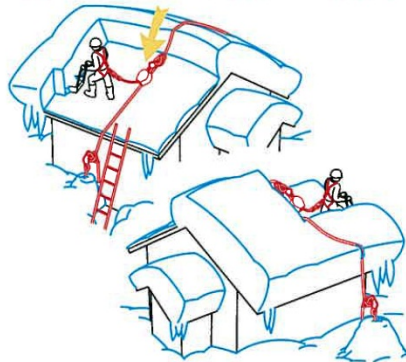
- 6** 安全ブロックのランヤードをハーネスに連結し、昇降用安
全ロリップをハーネスから切り離して雪おろし作業を開始。

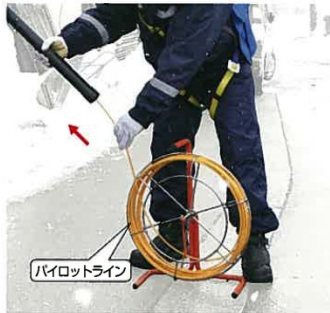
パイロットラインの先端がラクボスティックの先端から出るまで順次送り込んでいく。

※パイロットラインはドラムを回転させずに、手で引き出して送り込んでください。

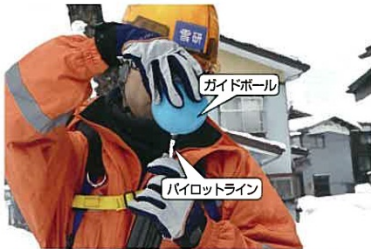
パイロットライン先端のネジ部にガイドボールを取付ける。

※ガイドボールが外れないようにしっかりネジ部に固定してください。

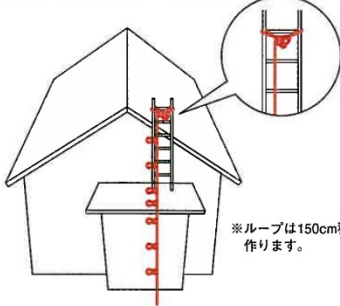
- 1** 強度を確認した固定梯子にループを作った雪ラクポ
垂直親綱15mを設置する。

※ループは150cm程度の間隔をあけて作ります。

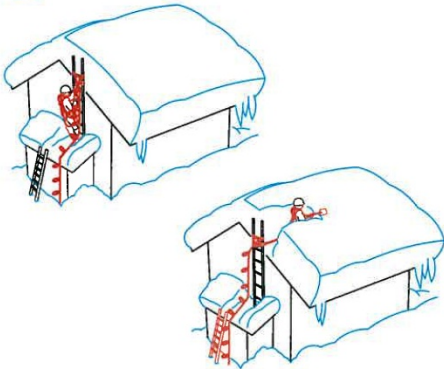
- 2** ループにフックを掛け、屋根上まで登る。

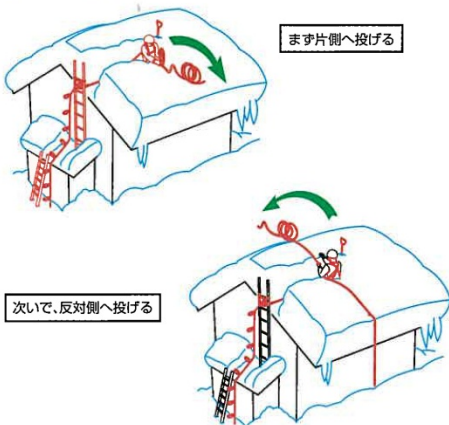
- 3** 屋根上から雪ラクポ垂直親綱30mを地上へ投げ、
アンカーに接続する。

まずは片側へ投げる

次いで、反対側へ投げる

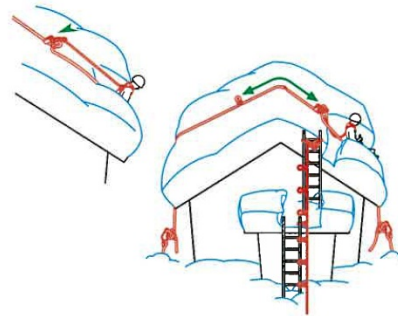
- 5** ループ間にストップベルトを取り付け、
ハーネスを結束し墜落阻止状態を作って作業開始。

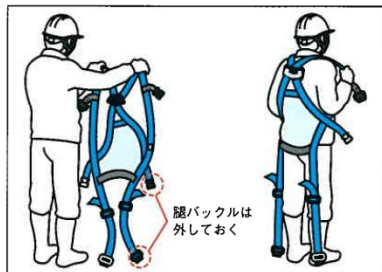
ハーネス型安全帯・作業帯の装着の仕方

① 腿バックルを外したあと、肩ベルトに腕を通すようにして装着する。

③ 股の間に腿ベルトを通したあと、再び腿バックルを装着し、身体全体にたるみがないよう腿バックルで腿ベルトの長さを調整する。

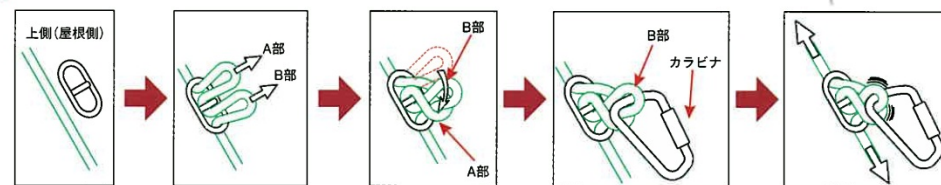
メガネ環を使った連結ポイントの作り方

① 親網の上下方向を確認する。

② 挿通部に親網を通す。

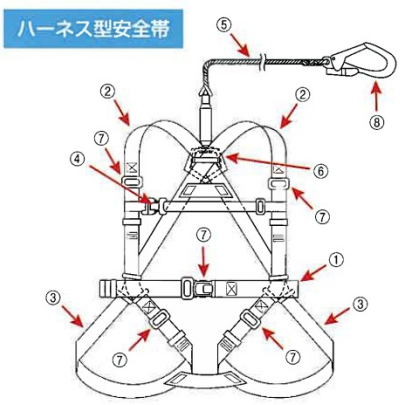
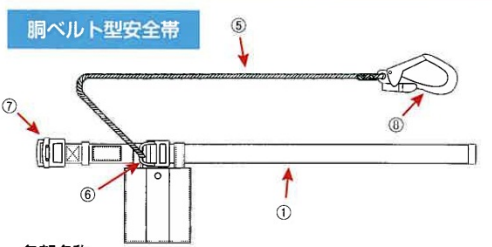
安全帯の各部の名称

- 各部名称
- ①胸ベルト
 - ②肩ベルト
 - ③腰ベルト
 - ④ハーネス用副ベルト
 - ⑤1本つり用ランヤード
 - ⑥D環
 - ⑦バックル
 - ⑧フック

「ランヤード」とは...
フック・巻取器・ショックアブソーバ・伸縮調節器等の部品を含む安全帯の命綱部分全体を指します。

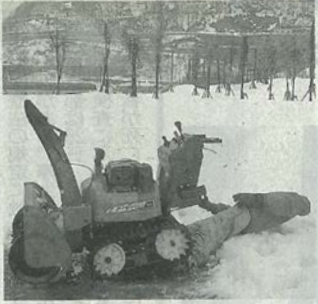
除雪機安全協議会の加盟メーカーは、運転者が力を緩めると運転が止まる安全装置を04年4月の出荷分から付けている。だが、レバーをひもで固定するなどして装置が作動しないようにする人もいるという。センターは「安全装置が作動するようにして、周囲に人がいないことを確認

事故の再現実験。安全装置を解除し、後ろに進んでいる際に転倒したケース＝国民生活センター提供
